Kathedrale

Aussenrestaurierung 2001–2003

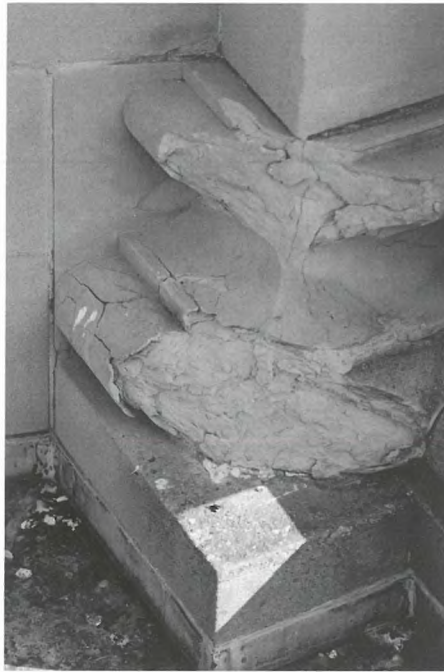
Schadensbild am Südturm. (Foto: Urs Niedermann, St.Gallen)

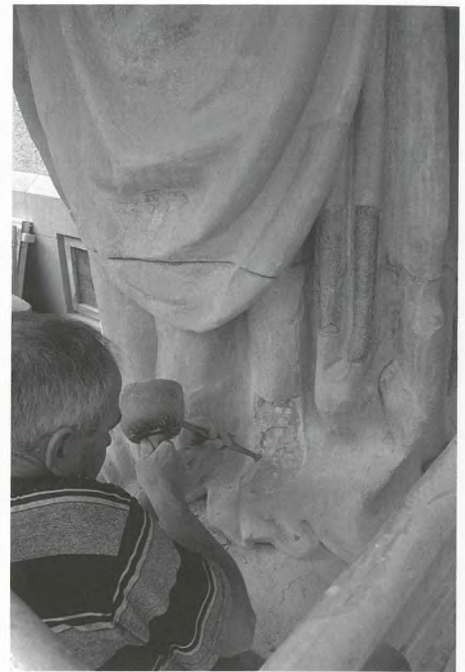
Ausbessern einer Schadstelle am hl. Desiderius im Innenhof. (Foto: architekten : rlc)

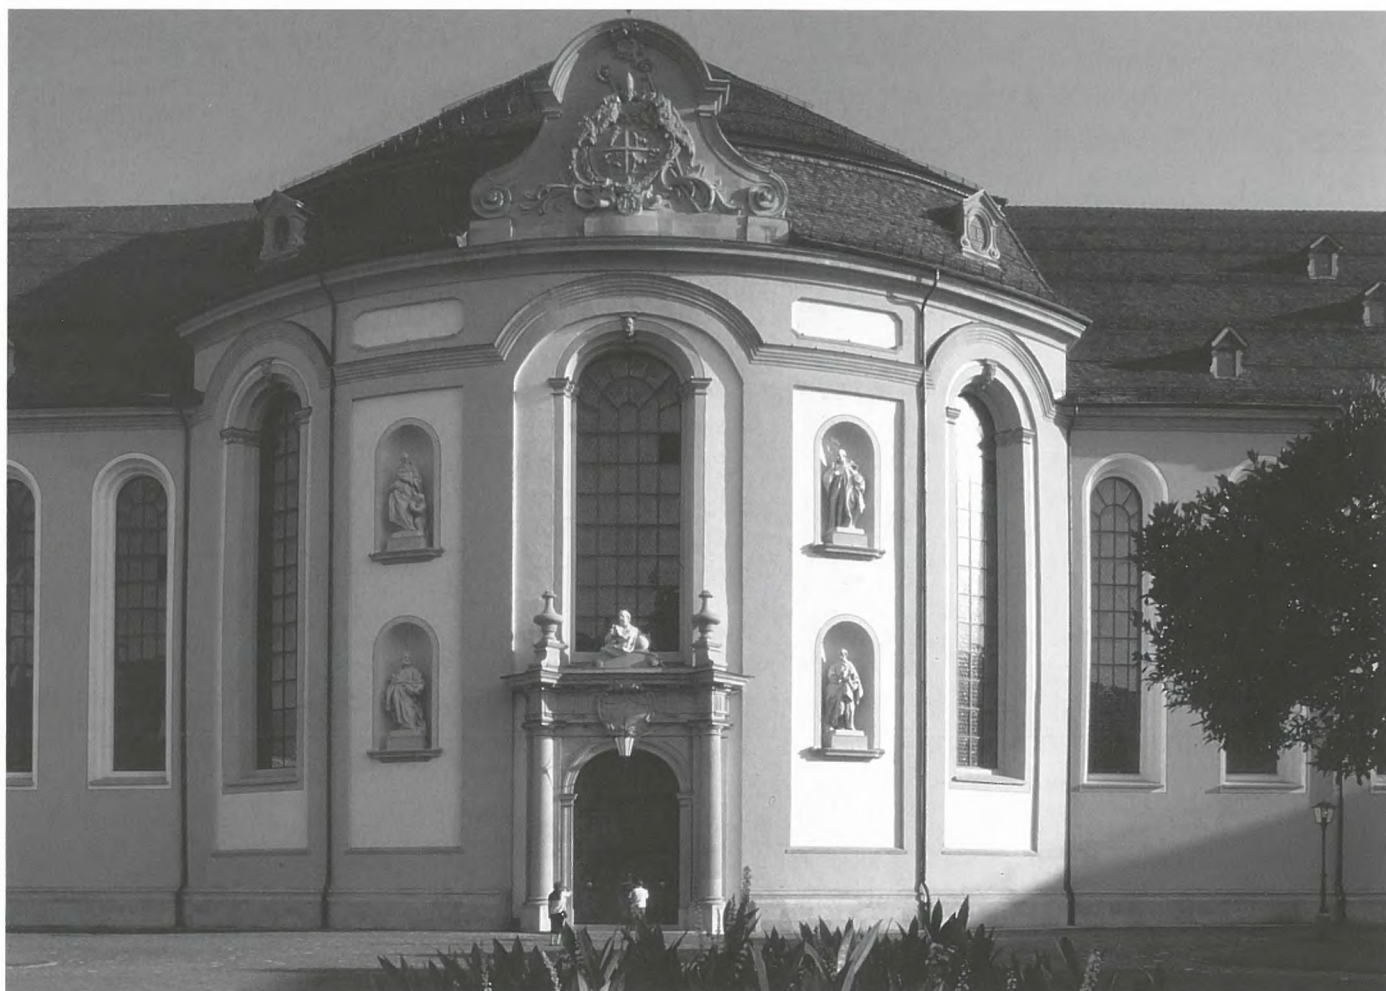
Die Rotunde mit der neuen Farbgebung von Norden. (Foto: kant. Dpfl)

Bei der Rotunde ist die Situation anders. Bis zur jetzt abgeschlossenen Restaurierung war sie gleich behandelt wie die Langhauswände. An diesem höheren und plastisch vortretenden Bauteil zeigt jedoch die Fassadengestaltung zusätzliche Elemente in Form von vertieften Feldern, in denen Fenster und Statuennischen sitzen, und die Fenster sind mit Gesimsstücken und reich skulptierten Schlusssteinen bereichert, die durch die «Einheitsfassung» insulär in den weissen Laibungen hingen. Die aufgrund des erwähnten Deckenbildes, das die Felder hell darstellt, angestellten Farbstudien führten beinahe zwingend zur jetzt realisierten Lösung. Die hellen Felder verlangen den Farbwechsel bei den Fensterrahmen, sodass die Gesimsstücke und Schlusssteine nun organisch in ihnen farblich entsprechende Rahmungen eingebunden sind. Dieselbe Tönung erhielten die bis dahin hellen Figurennischen.

Als ursprünglicher Farbton der Skulpturen konnte das nun wiederhergestellte kühle Silbergrau eruiert werden. Die jetzige Gestaltung entspricht mit grosser Wahrscheinlichkeit derjenigen aus der Bauzeit der Kirche, und es ist offensichtlich, dass mit ihrer Wiederherstellung die Rotunde nicht nur das ihr zukommende optische Gewicht, sondern auch die Entsprechung von architektonischer und farbiger Gestaltung zurückgewonnen hat. Einen mehr als anderthalb Jahrhunderte alten, gewohnten Zustand zugunsten eines erschlossenen früheren Zustandes zu ändern, ist denkmalpflegerisch nicht unbedenklich. Er durfte gewagt werden, weil er in keiner Weise die Originalsubstanz des Gebäudes tangiert, weil er durch Befunde und Parallelbeispiele begründet werden kann und weil er spätere Massnahmen, etwa Korrekturen aufgrund besserer Erkenntnisse, in keiner Weise verunmöglicht.

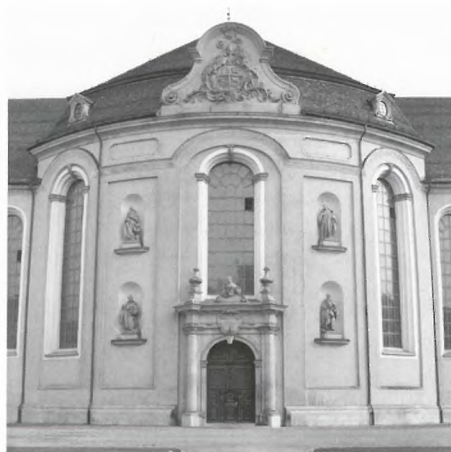
Die Rotunde vor der Restaurierung (um 1997).
(Foto: Urs Niedermann, St. Gallen)

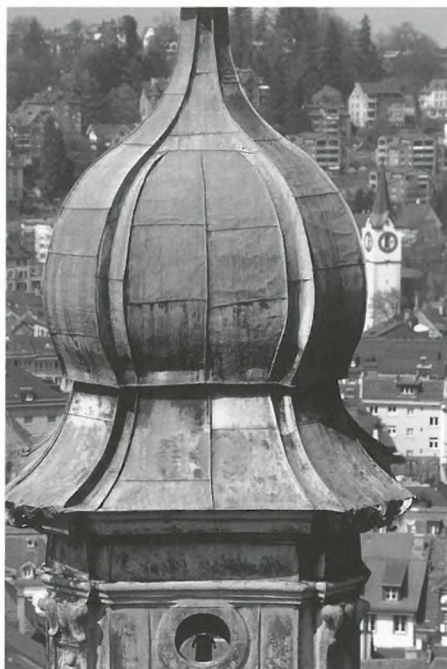
Die würdige alte Blechhaube des südlichen Turmes, Aufnahme vor der Restaurierung. (Foto: kant. Dpfl)

Die Grösse der kuppeligen Turmhelme entspricht gut und gern einem mittleren Einfamilienhaus. Es sind Holzkonstruktionen aus je acht tief in den Glockengeschossen verankerten, mächtigen Balken, auf deren pyramidalen Anordnung die formgebenden Holzelemente aufbauen. Ihre Einkleidung aus grossen Kupferplatten stammt aus der Bauzeit von 1766; sie zeigen sogar noch Spuren ihrer ehemaligen Rotbemalung. Gutachten von metallurgischer und handwerklicher Seite kamen zum Schluss, dass die nun beinahe 250 Jahre alten Kupferhelme aus so hervorragendem Material bestehen und so perfekt verarbeitet sind, dass sie, nach punktueller Reparatur von Einschusslöchern und schadhafte Gräten, ihrer Aufgabe für viele Jahrzehnte weiter dienen können. Um das alte Material nicht zusätzlichen Spannungen durch Vorarbeiten für einen neuen Anstrich und anderen, nicht voraussehbaren Risiken auszusetzen, verzichtete man darauf, die Rotfärbung der Kuppeln und die steingraue Fassung der Architekturteile wieder anzubringen.

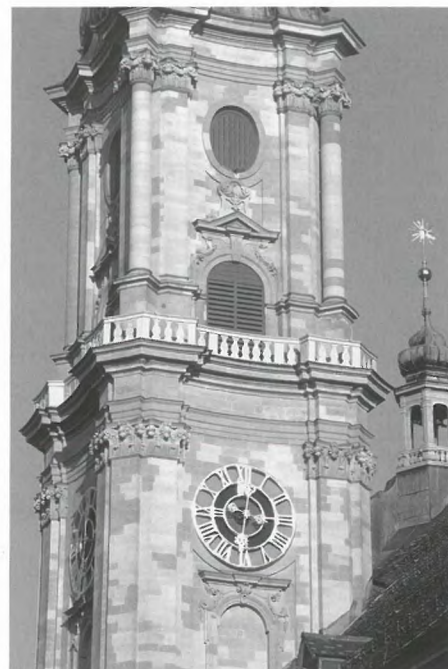
Der nördliche Turm von Westen, die dunklen alten und die hellen neuen Steine heben sich noch deutlich voneinander ab. (Foto: kant. Dpfl)

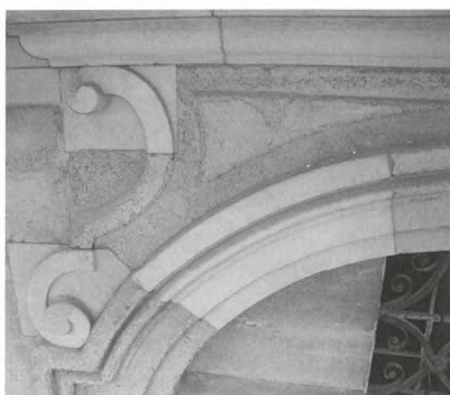
Beispiel eines monolithischen Teilersatzes aus einer früheren Renovation. (Foto: architekten: rlc)

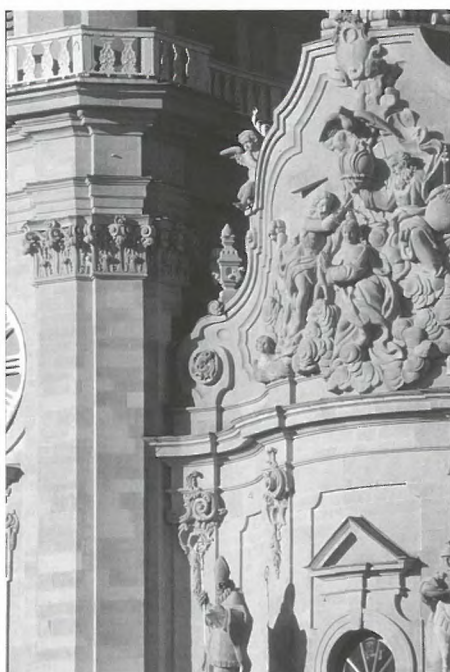
Der restaurierte Giebel der Ostfassade mit dem Relief der Himmelfahrt Mariens, eine freie Nachschöpfung von Alfons Magg von 1934. (Foto: kant. Dpfl)
