Ergänzung 1 zu Posten 3

Vom Münster, Sandstein und roter Farbe

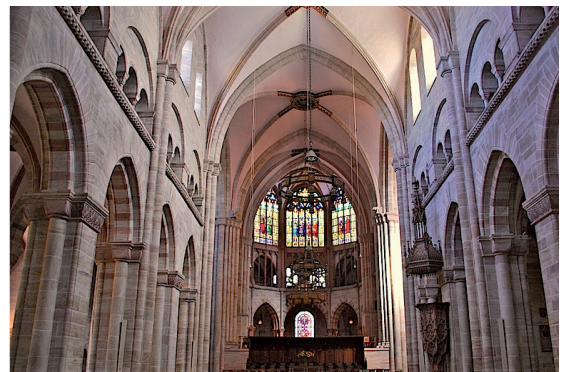
Abb. 10: Spätromanische Kombination aus Rund- und Spitzbögen im Innenraum des Münsters

schema mit drei Längsschiffen und einem Querschiff (Abb. 9 A) gleicht jenem grosser Dome wie Speyer, Worms oder Bamberg in Deutschland. Dieser Münsterbau wird «spätromanisch» genannt, da die typischen Stilelemente der Romanik wie Rundbögen bei Gewölben und Fenstern zugunsten einer vielfältigeren Formgebung erweitert wurden. So wurden im Innenraum Rundbögen mit Spitzbögen kombiniert (Abb. 10), wie sie für die darauf folgende Stilepoche der Gotik charakteristisch sind.

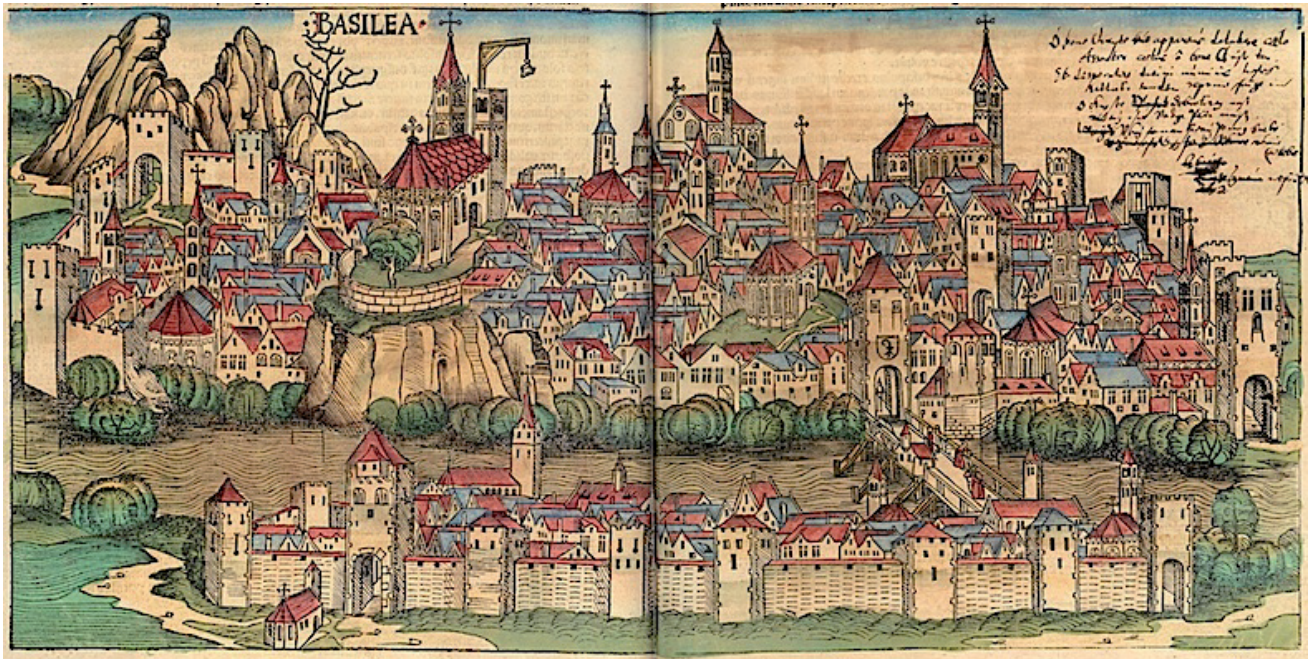
Abb. 11: Basel um 1493, Holzschnitt von Wilhelm Pleydenwurff in der Nürnberger Weltchronik. Der eine Turm des Münsters ist vollendet, der andere im Bau.

1. Finden Sie heraus, was an der Darstellung der Münstertürme in Abb. 11 nicht korrekt ist?

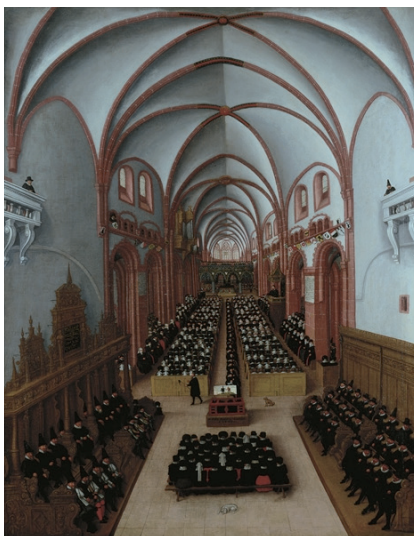
Abb. 12: Innenraum des Münsters, 1650 von Hans Sixt Ringle gemalt; Historisches Museum Basel

Nach der Reformation von 1529 übernahm der Stadtrat das Münster als Hauptfarrkirche und war für dessen Instandhaltung verantwortlich. Ende des 16. Jahrhunderts erhielt die ganze Fassade einen roten Anstrich. Dieser dürfte sowohl das Ergebnis ästhetischer Überlegungen gewesen sein – man störte sich vermutlich an der Mehrfarbigkeit der Steine – wie auch eine Massnahme zum Schutz des Sandsteins vor der Witterung. Im Innenraum wurden die Wände weiss, Pfeiler, Bogen und Fensterumrahmungen rot bemalt

(Abb. 12). 1852-1857 fanden grössere Umgestaltungen im Innenraum statt. Im Rahmen dieser Arbeiten wurden die Wände wieder vom weissen Putz und Farbe befreit, um dem Innenraum die natürliche Farbe des Sandsteins zurück zu geben (Abb. 13). Dabei gingen auch Wandmalereien verloren. Die Aussenfassade wurde zwischen 1880 und 1890 renoviert. Dabei wurden schlecht erhaltene Bauteile und Figuren durch Kopien ersetzt, die von Steinbildhauern originalgetreu neu hergestellt wurden. In jenen Jahren stellte man die Sichtbarkeit des Sandsteins vor dessen Schutz vor der Witterung und entfernte auch auf der Aussenseite den Farbanstrich. Anstelle des mittelalterlichen Holzdachstuhls wurde eine Eisenkonstruktion eingebaut und mit neuen, industriell hergestellten Dachziegeln eingedeckt (Abb. 14).

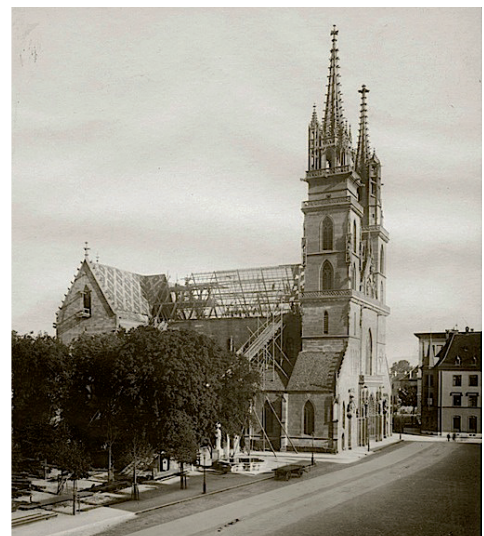
Abb. 14: Einbau des Eisendachstuhls am Münster, 1880/90; Foto Kantonale Denkmalpflege Basel-Stadt, Sammlung Münsterfoto

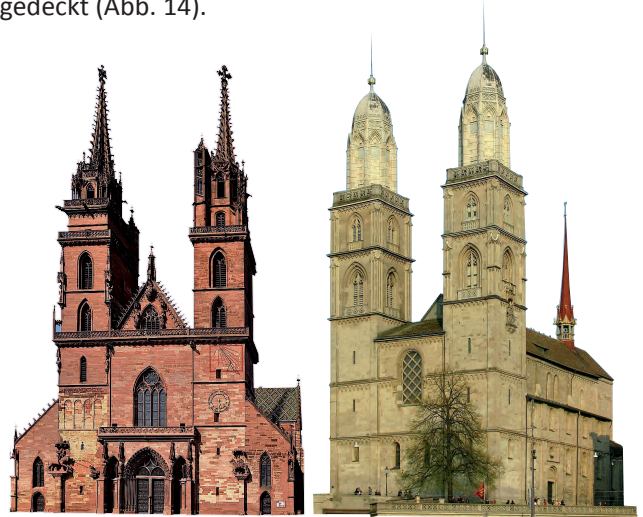
Abb. 15: Basler Münster und Grossmünster Zürich

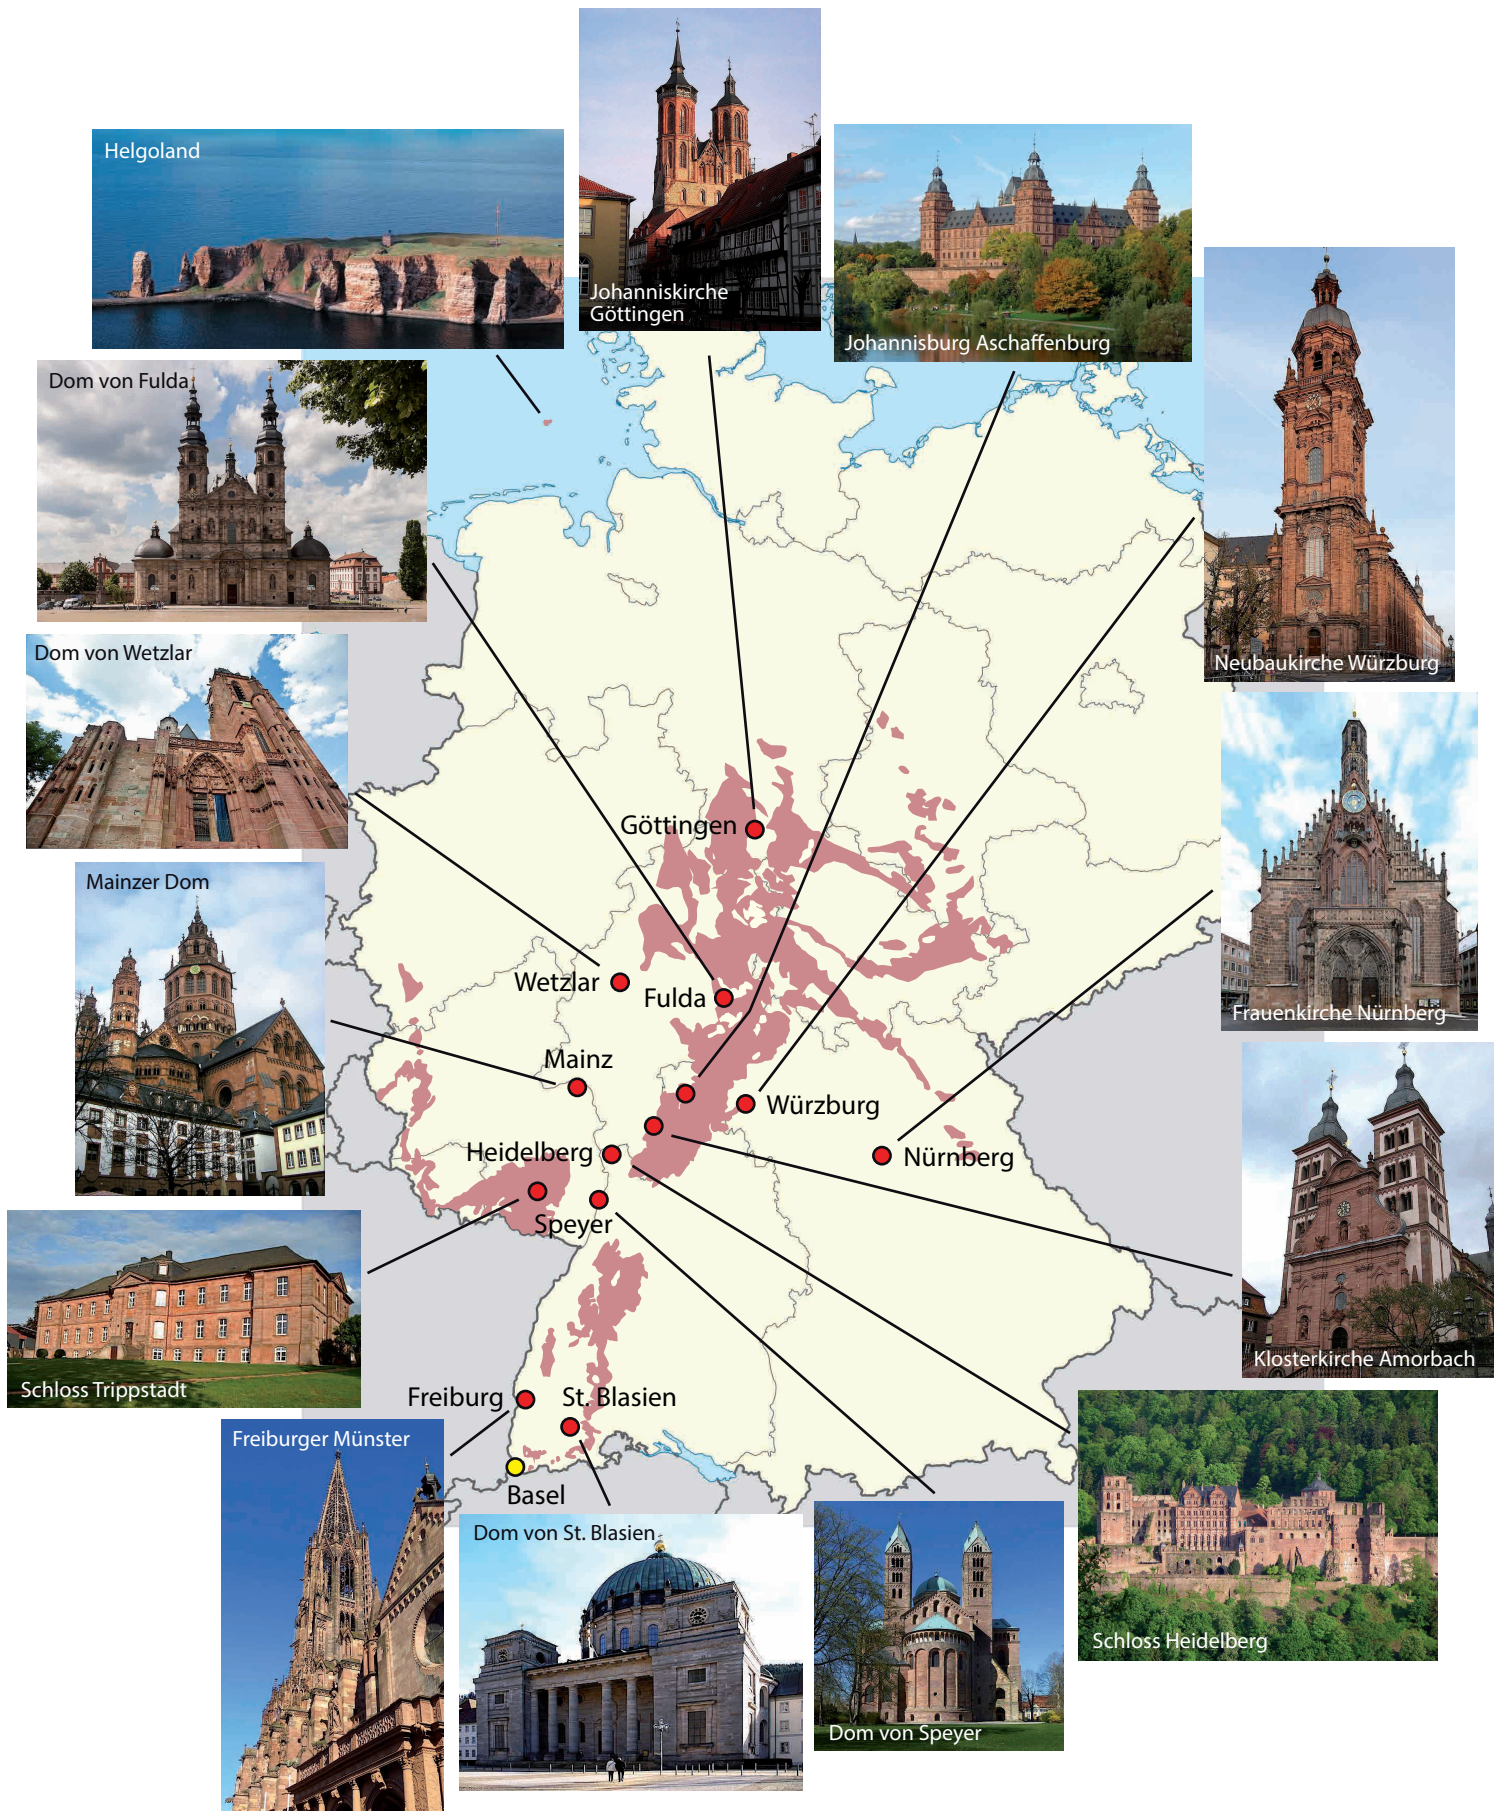
Abb. 18: Verbreitung des Buntsandsteins in Deutschland und einige Bauwerke aus Buntsandstein. In den rot eingefärbten Gebieten tritt Buntsandstein an die Erdoberfläche. Für Bauwerke ausserhalb dieser Gebiete musste der Buntsandstein teils über grosse Distanzen heran transportiert werden.

Basel ist die einzige Stadt in der Schweiz mit bedeutenden Bauwerken aus Buntsandstein. In der Schweiz tritt dieses Gestein nirgends an die Oberfläche. Anders ist dies in Deutschland und den westlich angrenzenden Vogesen, wo Buntsandstein in grosser Menge und mit einer grossen Vielfalt von Rottönen vorkommt, von grobkörnig bis sehr feinkörnig. Entsprechend vielfältig sind denn auch seine Anwendungsmöglichkeiten als Baustein oder für die Herstellung von Ornamenten (Verzierungen) und Figuren. Als Beispiel ist in Abb. 18 die Verbreitung des Buntsandsteins in Deutschland dargestellt, zusammen mit einigen Bauwerken aus Buntsandstein. Das nördlichste Vorkommen von Buntsandstein liegt auf der Nordseeinsel Helgoland. Es kann davon ausgegangen werden, dass Buntsandstein im Untergrund auch zwischen den rot eingefärbten Gebieten in Abb. 18 vorhanden ist, er ist dort jedoch von jüngeren Gesteinsschichten überdeckt und deshalb nicht sichtbar.

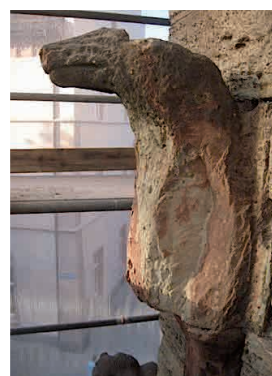
Abb. 23: Bis zur Unkenntlichkeit abgeblätterte Figur am Basler Münster

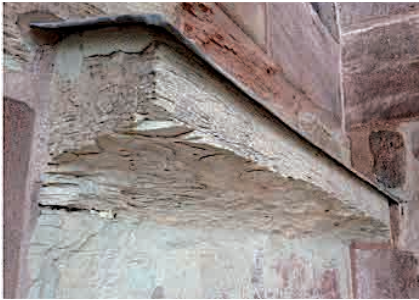
Abb. 25: Stark verwitterter grau-grünlischer Sandstein

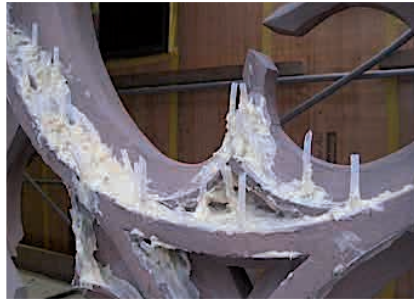
Abb. 26: Durch aufgeklebte Röhrchen wird ein flüssiger Kunststoff in Spalten gegossen, der aushärtet und den Stein von Innen stabilisiert.

Es ist die Aufgabe der Münsterbauhütte, den Zerfall des Münsters so gut wie möglich aufzuhalten. Dabei kommen modernste Techniken zum Einsatz. So werden Steine zum Beispiel mit Flüssigkeiten behandelt, welche unter der Gesteinsoberfläche aushärten und dadurch schadhaftes Gestein stabilisieren können (Abb. 26). Abgeblätterte Stellen werden mit farblich genau auf die Steine abgestimmtem Mörtel nachgeformt (Abb. 27). Wo es jedoch nichts mehr zu reparieren gibt, müssen manchmal auch Teile vollständig ersetzt werden (Abb. 28-30). Diese Arbeiten sind sehr aufwändig und können Jahre dauern. Deshalb ist das Münster fast immer auf der einen oder anderen Seite hinter einem Baugerüst versteckt.

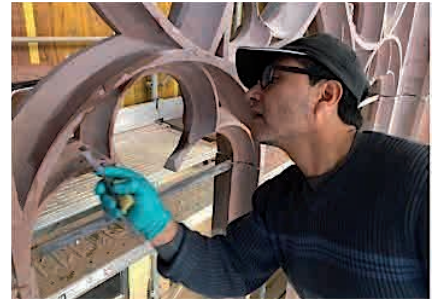
Abb. 27: Nachformen abgeblätterter Stellen mit rot gefärbtem Mörtel

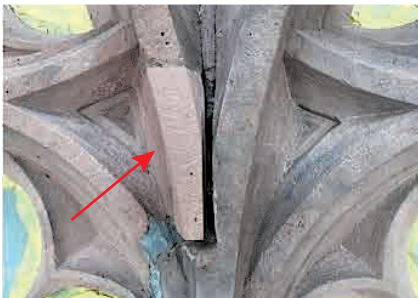
Abb. 28: Einsetzen eines neu hergestellten Ersatzsteins (Pfeil)

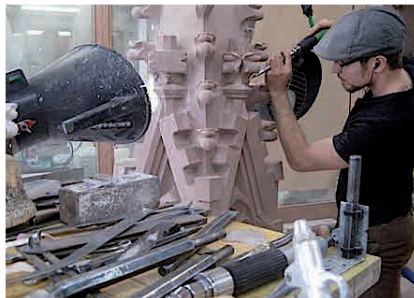
Abb. 29: Steinmetze arbeiten bei der Herstellung von Ersatzsteinen mit modernen Elektro- bzw. Pressluftwerkzeugen ...

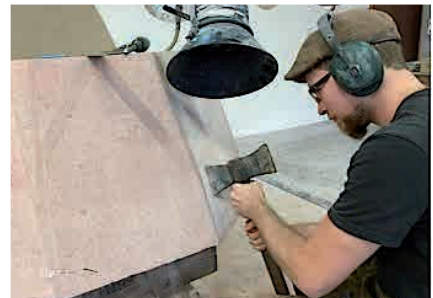
Abb. 30: ... aber auch mit traditionellem Handwerkzeug wie diesem Beil, wenn alte Oberflächenbearbeitungen nachgeahmt werden müssen.
