Ergänzung zu Posten 5

Vom Münster, Pilzen und Klee

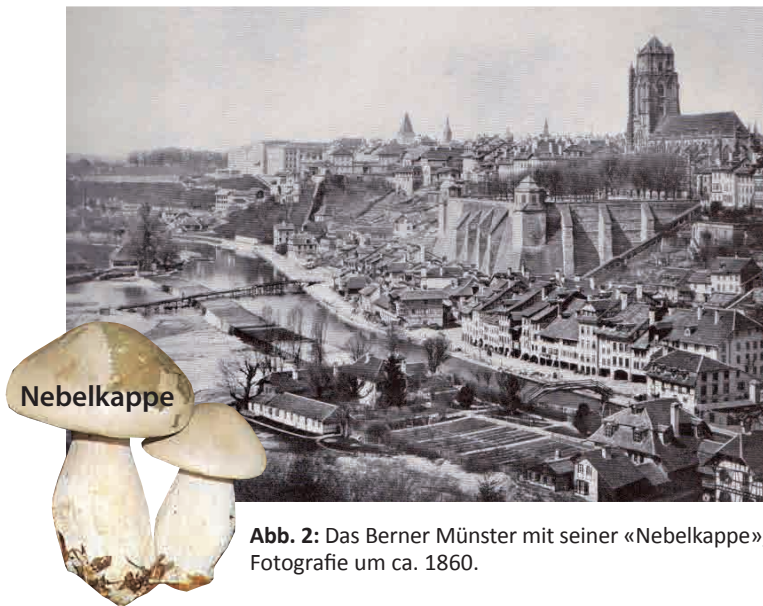
Abb. 2: Das Berner Münster mit seiner «Nebelkappe», Fotografie um ca. 1860.

Der unvollendete Turm mit dem stumpfen Hut wurde schon bald als «Nebelkappe» verspottet. Offenbar waren die Berner der Ansicht, der Hut sehe aus wie der gleichnamige Pilz (Abb. 2). Einen solch stumpfen Turm empfand man als unwürdig, immerhin war die Stadt Bern seit 1536 die grösste Stadtrepublik nördlich der Alpen. Verschiedene Pläne zur Vollendung wurden jedoch in den folgenden Jahrhunderten immer wieder verworfen. Erst im Jahr 1889, also 300 Jahre später, wurde mit der Aufstockung des Turmes nach den Plänen von August Beyer bis auf die heutigen 100.6 m Höhe begonnen. Die Bauarbeiten wurden mit rekordverdächtigter Geschwindigkeit in nur 4 Jahren abgeschlossen, sodass das Münster seit 1893 so aussieht wie heute. Schon bald musste jedoch mit Sanierungsarbeiten begonnen werden. Von 1950 bis 2014 war der Turm ununterbrochen auf der einen oder anderen Seite mit einem Baugerüst eingekleidet.

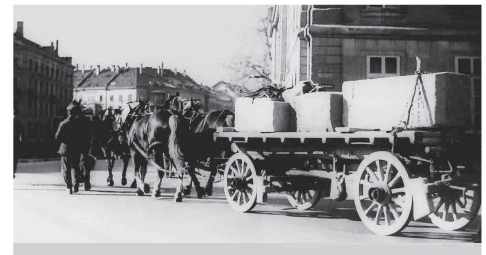
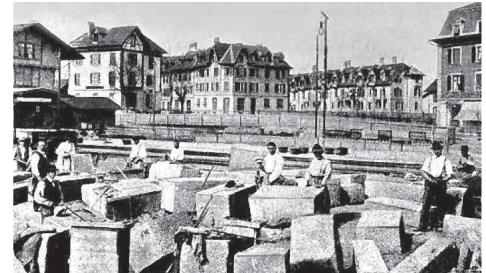
Abb. 5: Pferdetransport (oben) und Steinlager (unten) beim Bahnhof Ostermündigen, Anfangs 20. Jahrhundert

fuhrwerken und später mit der Eisenbahn wurden die Steinblöcke danach auf die Baustellen transportiert (Abb. 5). Das Schroten der Schlitze wird heute von mechanischen Schrämsägen mit gehärteten Stahlketten erledigt (Abb. 6).

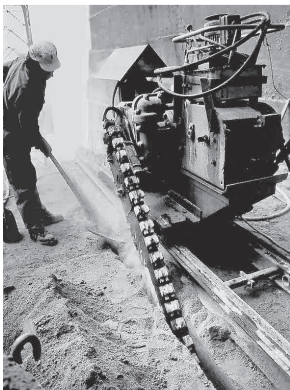
Abb. 6: Moderne Schrämsäge

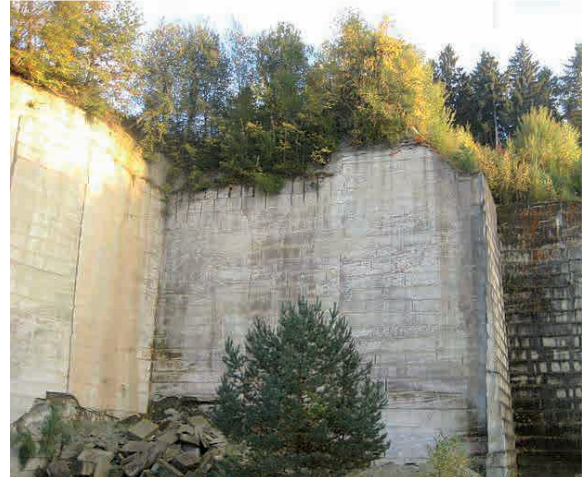
Abb. 10: Sandsteinwände im Steinbruch Ostermundigen

Paul Klee wurde zu einem der bedeutendsten modernen Künstler des 20. Jahrhunderts. Seine Verbundenheit mit Bern zeigt sich unter anderem in seinen Besuchen in den Steinbrüchen von Ostermundigen, wo er zahlreiche Skizzen anfertigte. Vom dortigen Spiel des Lichts auf den Steinbruchwänden liess er sich auch zu seinem Bild «Steinbruch» von 1915 inspirieren (Abb. 9, 10).

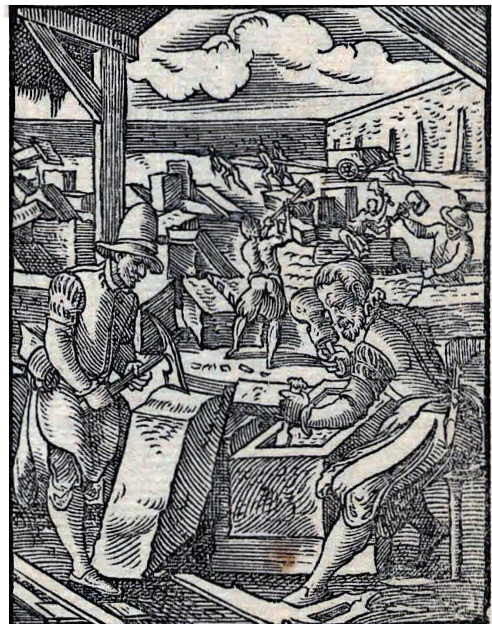
Abb. 11: Steinmetze im 16. Jahrhundert bei der Arbeit

- Er war in geringer Distanz von der Stadt in grosser Menge vorhanden. Dies senkte die Transport- und damit die Baukosten, besonders in Zeiten, als die Steine mühsam auf Pferdefuhrwerken transportiert werden mussten.
- Die Weichheit des Gesteins ermöglichte es auch schon vor vielen hundert Jahren, sehr feine Verzierungen und Figuren aus dem Gestein heraus zu hauen, wie zum Beispiel jene über dem Hauptportal des Münsters. Damals hatten die Steinmetze nur einfache, handgeschmiedete und nicht besonders harte Werkzeuge aus Eisen für ihre Arbeit zur Verfügung (Abb. 11, 12). Heute verwenden sie auch moderne Fräsen und Pressluftgeräte.

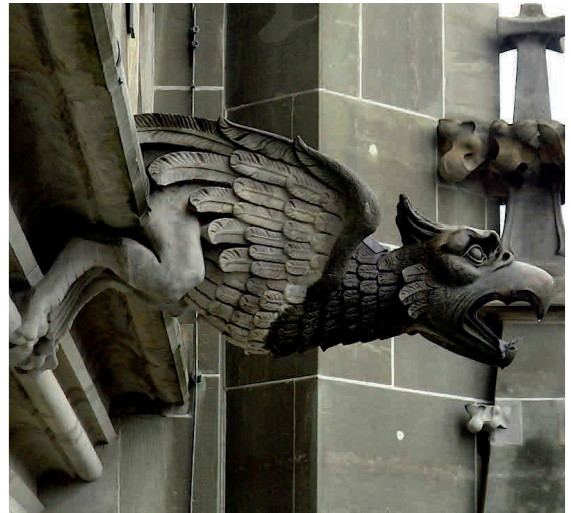
Abb. 13: Detailgenau aus dem Sandstein gehauene Figuren wie dieser Wasserspeier (zur Ableitung des Regenwassers) in Form eines Adlers verdeutlichen, wie hervorragend der Berner Sandstein für feinste Bildhauerarbeiten geeignet ist.

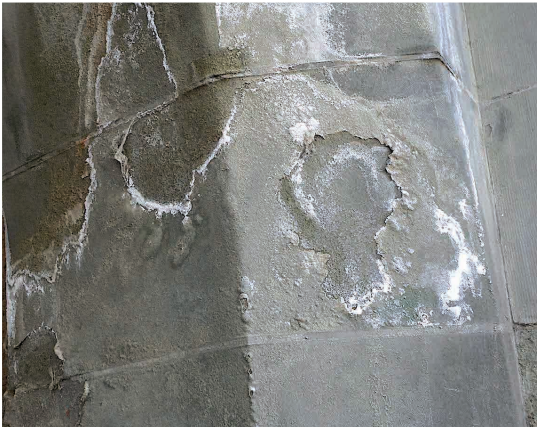
Abb. 17: Bei Feuchtigkeit wachsen in den Poren des Sandsteins feine Gipskristalle (weiss), welche Schicht um Schicht des Gesteins abblättern lassen (Nydegghof).

Fossile Brennstoffe enthalten beispielsweise einen geringen Anteil an Schwefel. Bei der Verbrennung entsteht daraus das Gas Schwefeldioxid (SO_2), das mit Luftsauerstoff und Regenwasser zu Schwefelsäure (H_2SO_4) reagiert. Dringt solch schwefelsäurehaltiges Regenwasser in die Poren von Sandstein ein, reagiert die Schwefelsäure mit dem Kalzit, der als Zement die Sandkörner zusammenhält (Abb. 15) zu Gips ($\text{CaSO}_4 \cdot 2 \text{H}_2\text{O}$, Abb. 14). Gipskristalle haben ein um hundert Prozent grösseres Volumen als die Ausgangsstoffe und üben beim Wachstum z. B. bei 70% Luftfeuchtigkeit und 0°C einen Druck von 160 N/mm^2 auf ihre Umgebung aus. Wiederholtes Wachstum solcher Kristalle in den Gesteinsporen (Abb. 16) führt zur oberflächlichen Lockerung des Gesteins und schliesslich zum Abblättern der Gesteinsoberfläche (Abb. 17, 18).

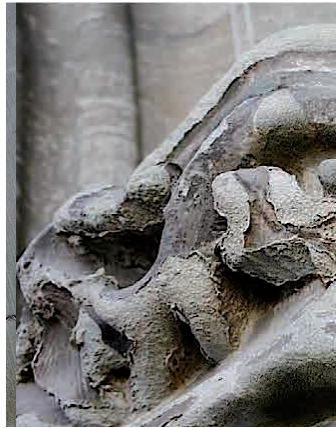
Abb. 18: In diesem Bereich des Münsters war das Gestein bereits sehr stark abgeblättert, sodass die ursprüngliche Form der Verzierungen kaum mehr zu erkennen war.

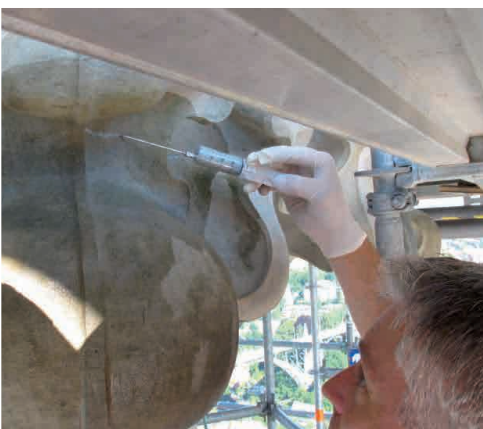
Abb. 20: Injektion einer Flüssigkeit, welche in den Rissen aushärtet und den beschädigten Stein stabilisiert. Dafür wird eine medizinische Spritze verwendet.

Für die Aufstockung des Turmes wurde in den 1880er Jahren eine neue Münsterbauhütte gegründet, welche bis heute aktiv ist. Heute ist es ihre Aufgabe, den Zerfall des Münsters so gut wie möglich aufzuhalten. Kaputte Steinblöcke werden repariert oder ersetzt. Dabei kommen modernste Techniken zum Einsatz. So wird zum Beispiel mittels feiner Spritzen eine Flüssigkeit in Risse eingespritzt, welche unter der Gesteinsoberfläche aushärtet und dadurch schadhaftes Gestein von innen verklebt und stabilisiert (Abb. 20).

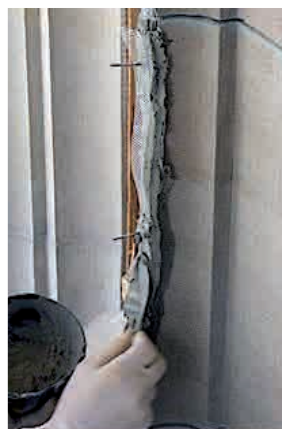
Abb. 21: Reparatur einer abgeblätterten Stelle durch das Auftragen von Spezialmörtel

Abgeblätterte Stellen werden mit Mörtel nachgeformt (Abb. 21). Manchmal müssen auch Teile vollständig ersetzt werden (Abb. 22, 23). Diese Arbeiten sind sehr aufwändig und können Jahre dauern.

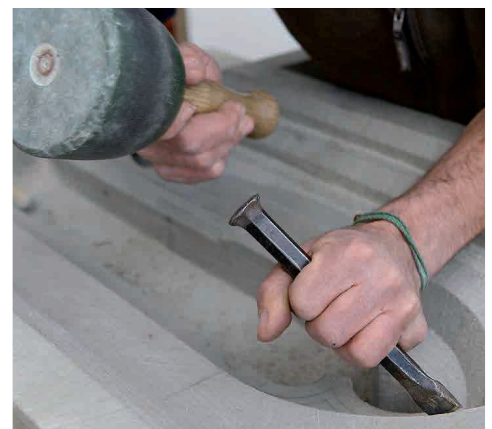
Abb. 22: Herstellung eines neuen Steins als Ersatz durch einen Steinmetz mit traditionellem Werkzeug.

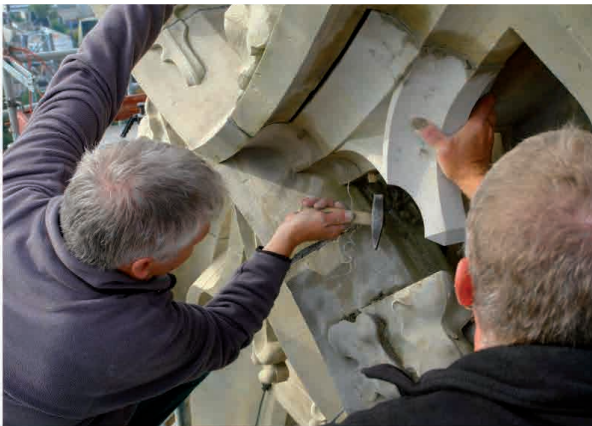
Abb. 23: Ein neu hergestellter Stein wird anstelle eines kaputten Steins eingesetzt.

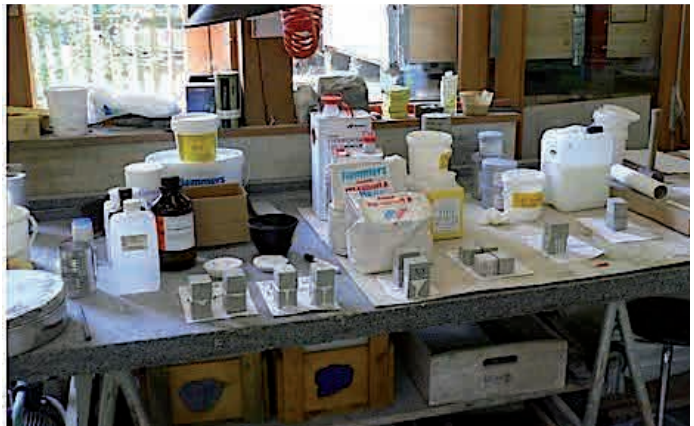
Abb. 24: Um die richtigen Mörtelmischungen und Injektionsflüssigkeiten zu finden, wird in der Münsterbauhütte geforscht und „geprübelt“.
