Ergänzung 2 zu Posten 4

Der Buntsandstein war ein bedeutender Baustein ...

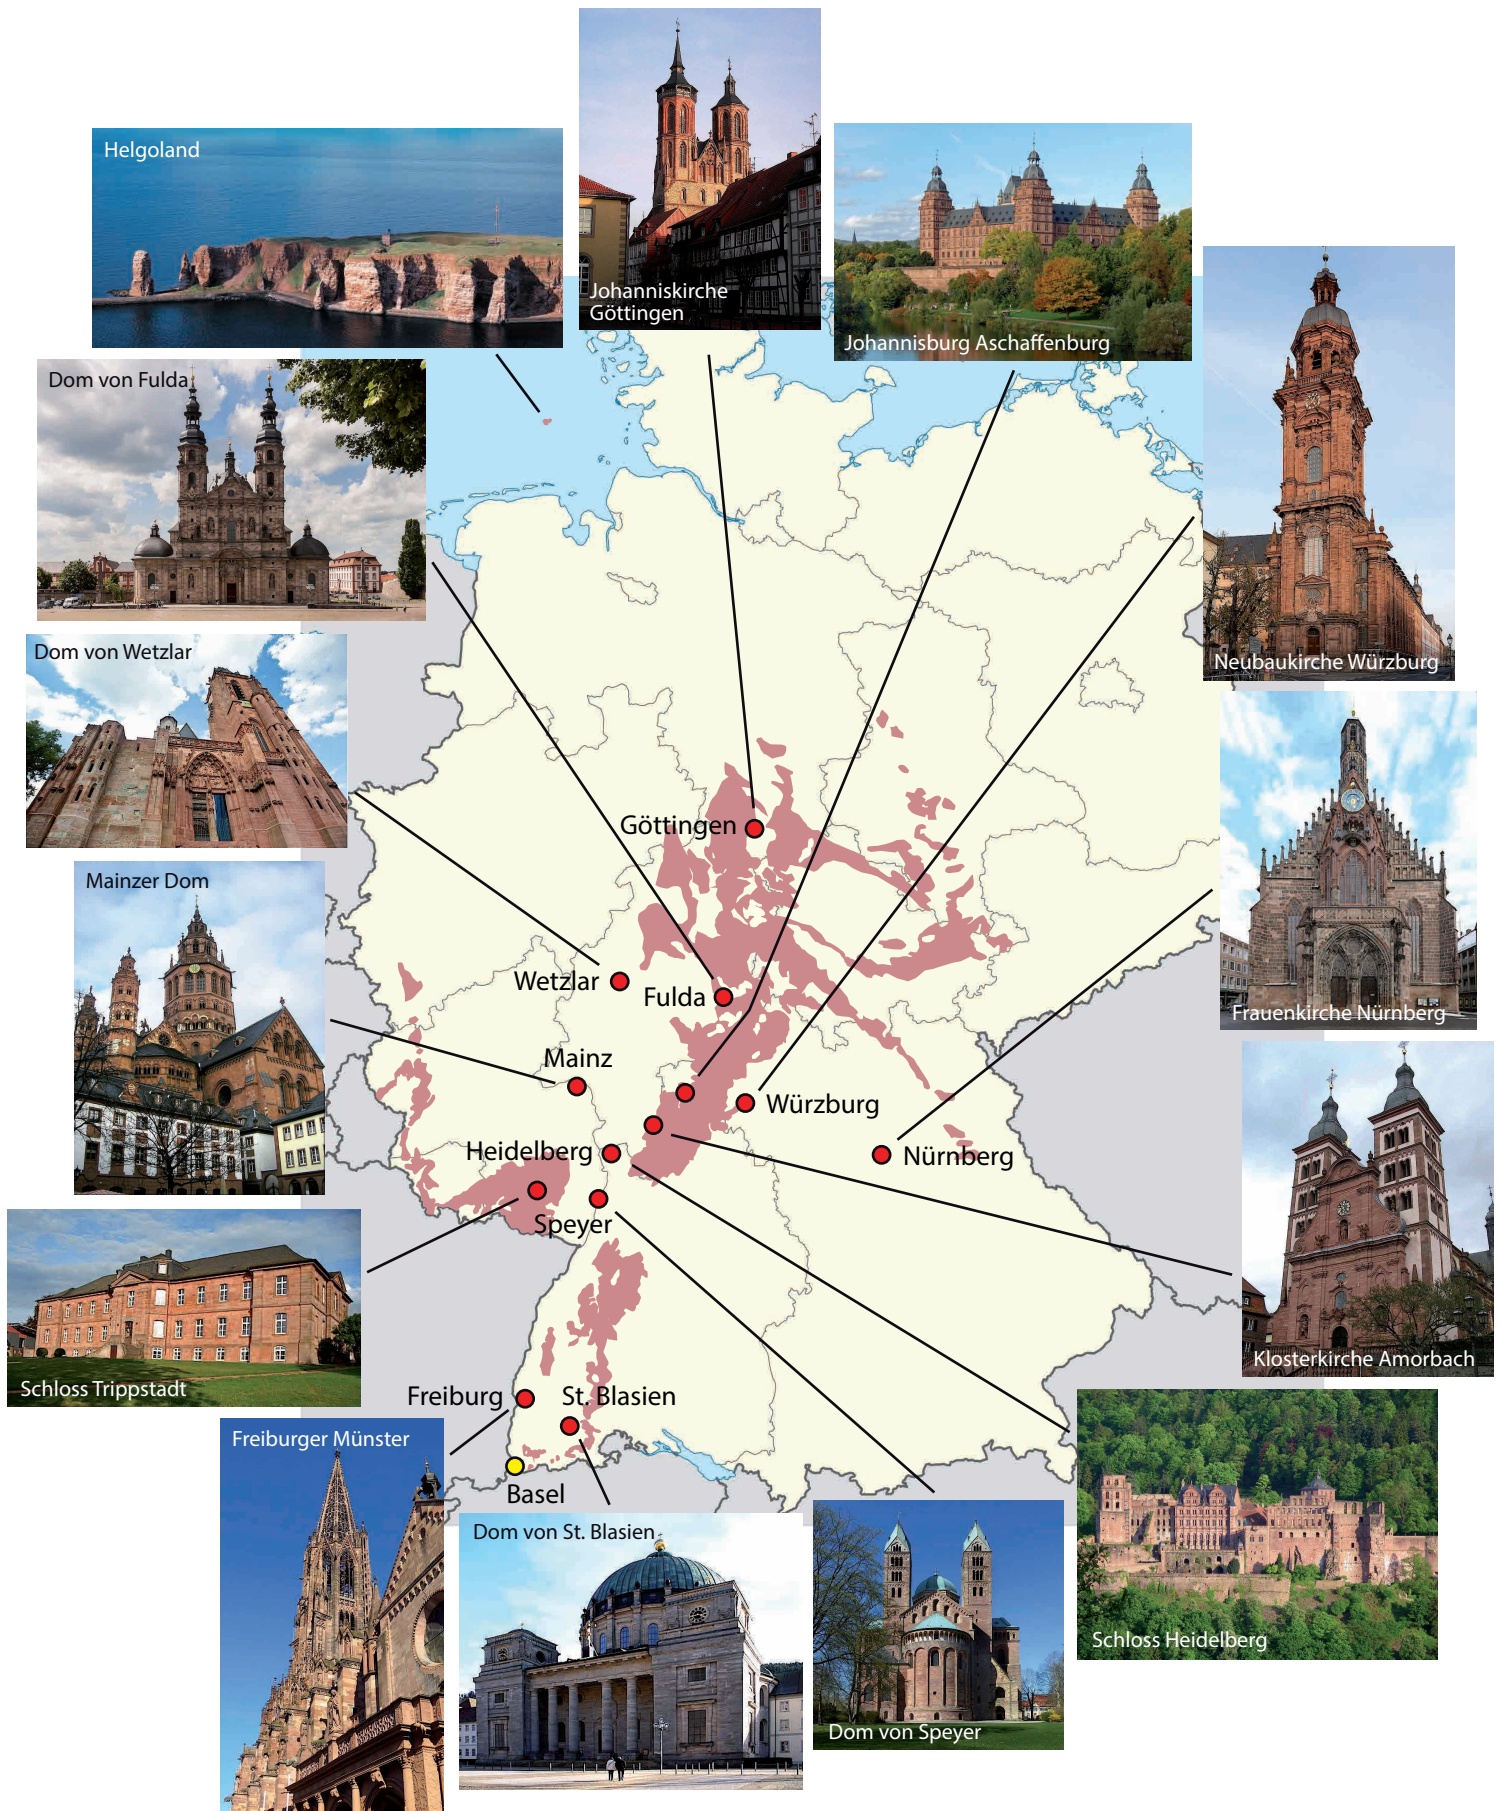
Abb. 3: Verbreitung des Buntsandsteins in Deutschland und einige Bauwerke aus Buntsandstein. In den rot eingefärbten Gebieten tritt Buntsandstein an die Erdoberfläche. Für Bauwerke ausserhalb dieser Gebiete musste der Buntsandstein teils über grosse Distanzen heran transportiert werden.

Abb. 3 zeigt die Verbreitung des Buntsandsteins in Deutschland, zusammen mit einigen prägenden Bauwerken aus diesem Gestein. Das nördlichste Vorkommen von Buntsandstein liegt auf der Nordseeinsel Helgoland. Es kann davon ausgegangen werden, dass Buntsandstein im Untergrund auch weit verbreitet zwischen den rot eingefärbten Gebieten in Abb. 3 vorhanden ist, er ist dort jedoch von jüngeren Gesteinsschichten überdeckt und deshalb nicht sichtbar. Teilweise ist er auch wegerodiert.
