Posten 14: Haus Bahnhofstrasse 16**Zerfall des Sandsteins**

Die teilweise abblätternden Sandsteinblöcke des Hauses Bahnhofstrasse 16 stehen exemplarisch für die geringe Verwitterungsresistenz des Molassesandsteins und im Speziellen des grünlichgrauen «Luzerner Sandsteins».

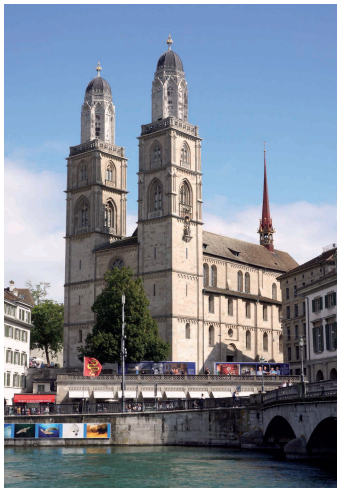
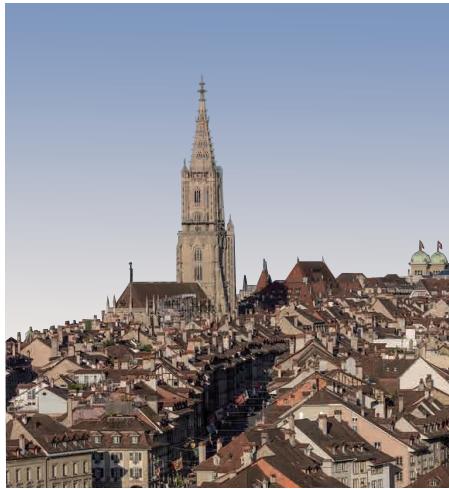
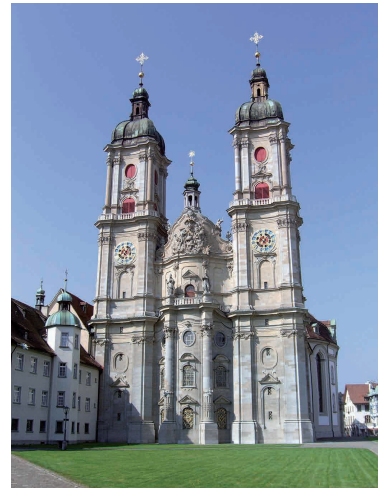
Abb. 1: Wichtige sakrale Bauwerke in der Schweiz mit Sichtfassaden aus Molassesandstein

Grossmünster Zürich (64 m)

Berner Münster (101 m) und Altstadt von Bern, Unesco Weltkulturerbe

Stiftskirche St. Gallen (68 m), Unesco Weltkulturerbe

Viele sakrale Bauwerke in der Schweiz und in Deutschland sind aus Sandstein erbaut. So z. B. der Kölner Dom und der Dom in Freiburg im Breisgau, aber auch das Berner und Basler Münster oder das Zürcher Grossmünster. «Wenn der Dom fertig wird, geht die Welt unter.» So sagt der Volksmund in Köln über den dortigen Dom, an welchem 632 Jahre lang gebaut wurde, von 1248 bis 1880. Dasselbe gilt auch für Bern. Auch das dortige Münster wird aufgrund von einer geringen Verwitterungsresistenz des verwendeten Molassesandsteins eine Baustelle für die Ewigkeit bleiben. Selten versteckt sich nicht die eine oder andere Seite des Berner Münsters hinter Baugerüsten, und ist die eine Seite fertig restauriert, beginnen die Arbeiten anderswo von Neuem. Ein klein wenig besser ergeht es Zürich, der dort häufig verwendete «Bollinger Sandstein» vom Oberen Zürichsee ist vergleichsweise weniger anfällig. Dies gilt auch für den rötlichgrauen «Granitischen Sandstein», den wir an Posten 3 kennengelernt haben. Der grünlichgraue «Luzerner Sandstein» hingegen ist wie der Sandstein aus Bern sehr anfällig auf Verwitterung.

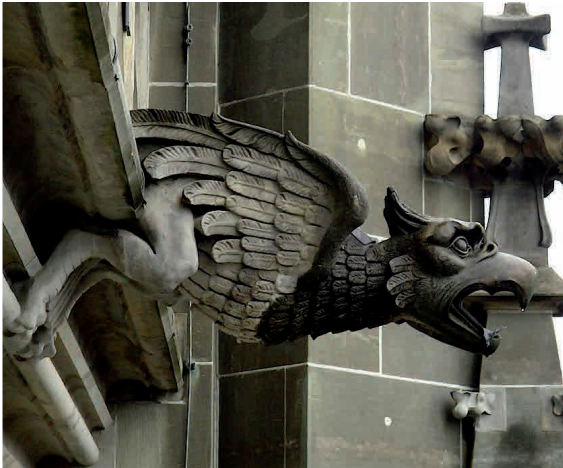
Abb. 3: Detailgenau aus dem Sandstein gehauene Figuren wie dieser Wasserspeier (zur Ableitung des Regenwassers) in Form eines Adlers verdeutlichen, wie hervorragend Molassesandstein für feinste Bildhauerarbeiten geeignet ist (Berner Münster).

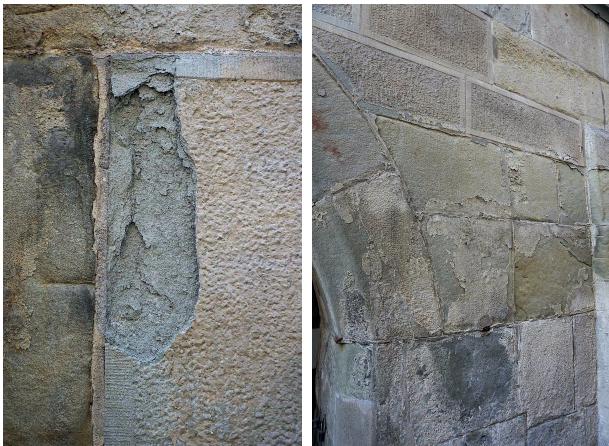
Abb. 8: Diverse Stellen mit abblätterndem «Luzerner Sandstein» am Haus Bahnhofstrasse 16. Den Grund für das Abblättern kann man hier von aussen nicht sehen.

üben beim Wachstum z. B. bei 70% Luftfeuchtigkeit und 0°C einen Druck von 160 N/mm² auf ihre Umgebung aus. Wiederholtes Wachstum solcher Kristalle in den Gesteinsporen (Abb. 7) führt zur oberflächlichen Lockerung des Gesteins und schliesslich zum Abblättern der Gesteinsoberfläche (Abb. 8). Beispiele dafür findet man auch überall in Bern (Abb. 9, 10).

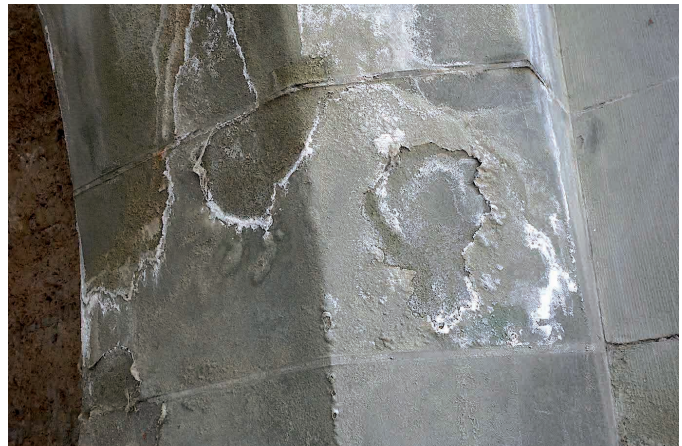
Abb. 9: Bei Feuchtigkeit wachsen in den Poren des Sandsteins feine Gipskristalle (weiss), die Schicht um Schicht des Gesteins abblättern lassen (Nydegghof, Bern).

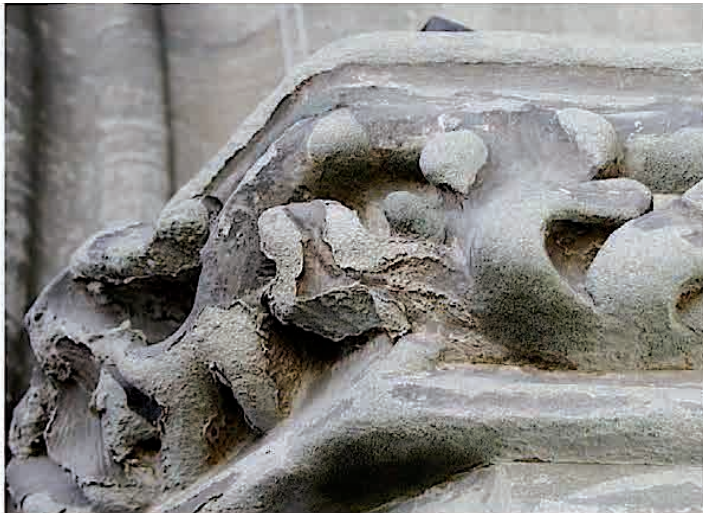
Abb. 10: In diesem Bereich des Berner Münsters ist der Sandstein bereits so stark abgeblättert, dass die ursprüngliche Form der Verzierungen kaum mehr zu erkennen ist.

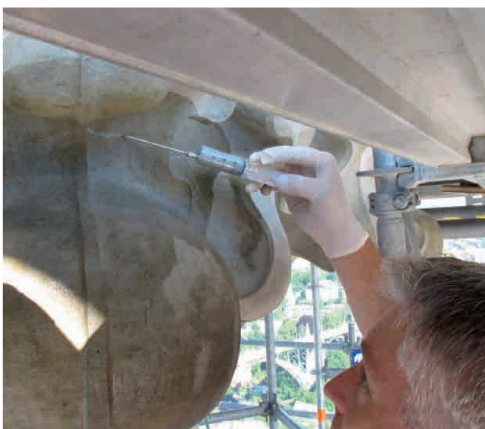
Abb. 12: Injektion einer Flüssigkeit, die in den Rissen aushärtet und den beschädigten Stein stabilisiert. Dafür wird eine medizinische Spritze verwendet.

In Bern wurde in den 1880er-Jahren für die Aufstockung des Turmes von 61 auf 101 m eine neue Münsterbauhütte gegründet, die bis heute aktiv ist. Heute ist es ihre Aufgabe, den Zerfall des Berner Münsters so gut wie möglich aufzuhalten. Kaputte Steinblöcke werden laufend repariert oder ersetzt. Dabei kommen modernste Techniken zum Einsatz. So wird zum Beispiel mittels feiner Spritzen eine Flüssigkeit in Risse eingespritzt, die unter der Gesteinsoberfläche aushärtet und dadurch schadhaftes Gestein von innen verklebt und stabilisiert (Abb. 12).

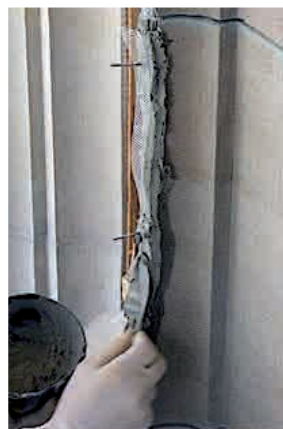
Abb. 13: Reparatur einer abgeblätterten Stelle durch das Auftragen von Spezialmörtel und feinen Netzen.

Abgeblätterte Stellen werden mit Mörtel nachgeformt (Abb. 13). Manchmal müssen auch Teile vollständig ersetzt werden (Abb. 14, 15). Diese Arbeiten sind sehr aufwändig und können Jahre dauern.

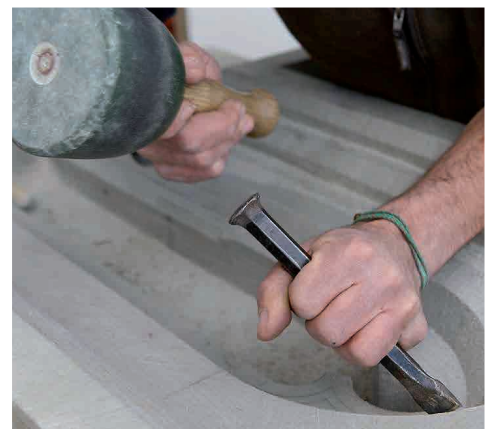
Abb. 14: Herstellung eines neuen Steins als Ersatz durch einen Steinmetz mit traditionellem Werkzeug.

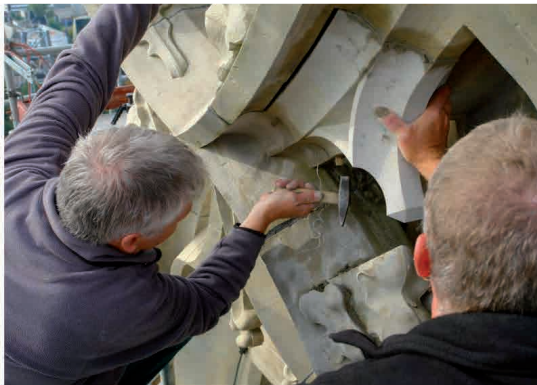
Abb. 15: Ein neu hergestellter Stein wird anstelle eines kaputten Steins eingesetzt.

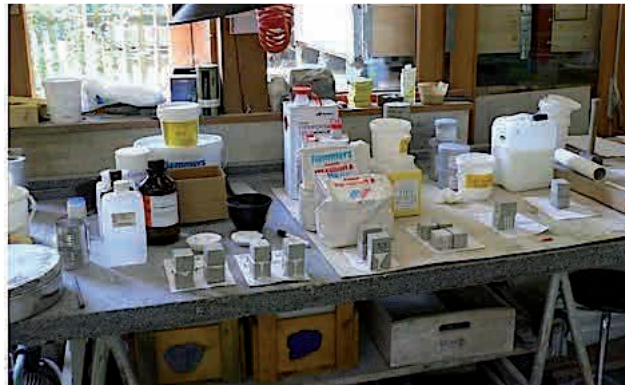
Abb. 16: Um die richtigen Mörtelmischungen und Injektionsflüssigkeiten zu finden, wird in der Münsterbauhütte geforscht und «geprübelt».

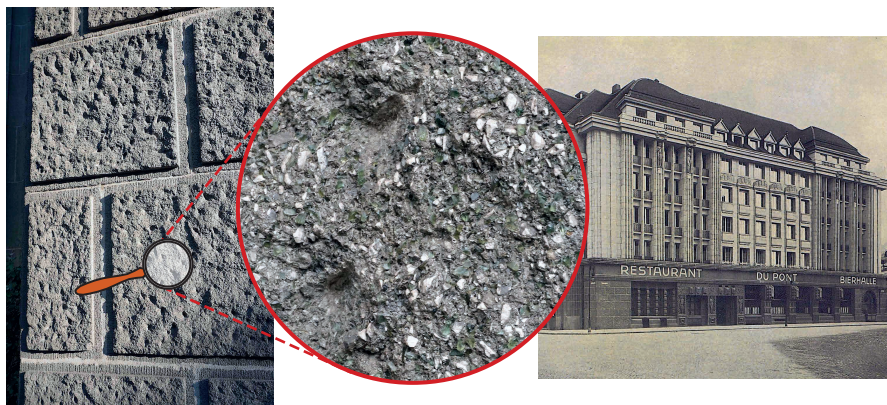
Abb. 17: Fassadensteine des Hauses «Du Pont» von 1914 in Zürich. Im Detail erkennt man die grünen Glas splitter, die der Kunststeinmasse beigemischt wurden. Der Kunststein erweist sich als stabil und genügend verwitterungsbeständig.

Eine radikale Lösung wurde in Zürich gewählt, wo die Fassadenverkleidung des ETH-Hauptgebäudes, die in den 1860er-Jahren aus Berner Sandstein errichtet wurde, bereits ab 1921 durch einen sehr soliden, farblich kaum unterscheidbaren Kunststein aus Zement, weissem Quarzsand und den Farbpigmenten Chromoxidgrün und Ocker ersetzt wurde. Mit der Zeit setzte sich Kunststein als Imitat von Sandstein im Bauwesen des 19. und frühen 20. Jahrhunderts sogar weitgehend durch (Abb. 17).
