Ergänzung zu Posten 5

Vom Münster, Pilzen und Klee

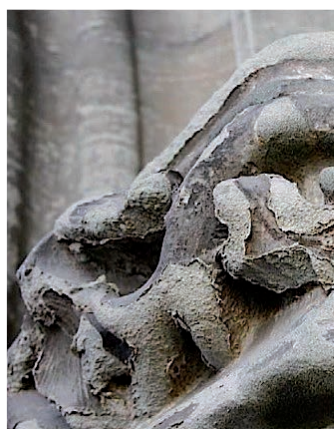
In diesem Bereichen des Münsters war das Gestein bereits sehr stark abgeblättert, sodass die ursprüngliche Form kaum mehr zu erkennen war.

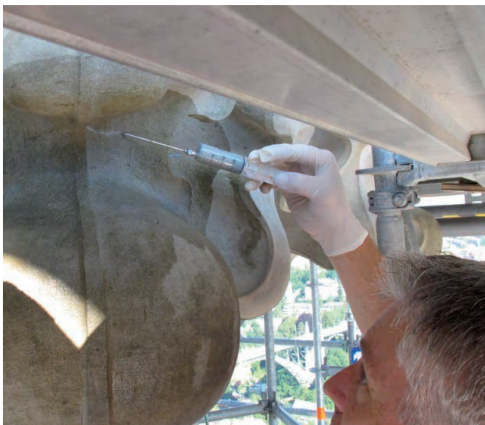
Injektion einer Flüssigkeit, welche in den Rissen aushärtet und den beschädigten Stein stabilisiert. Dafür wird eine medizinische Spritze verwendet.

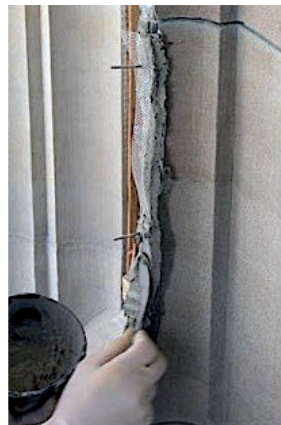
Reparatur einer abgeblätterten Stelle Mittels Netzen und Mörtel.

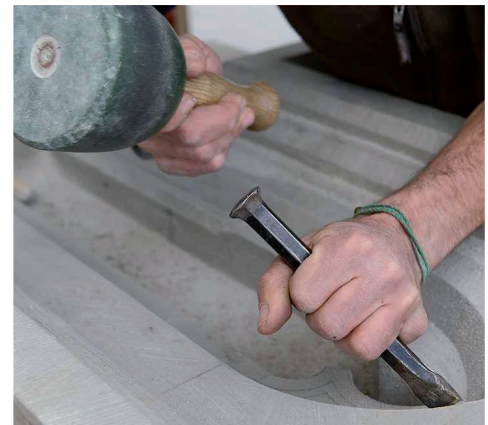
Herstellung eines neuen Steins als Ersatz durch einen Steinmetz mit traditionellem Werkzeug.

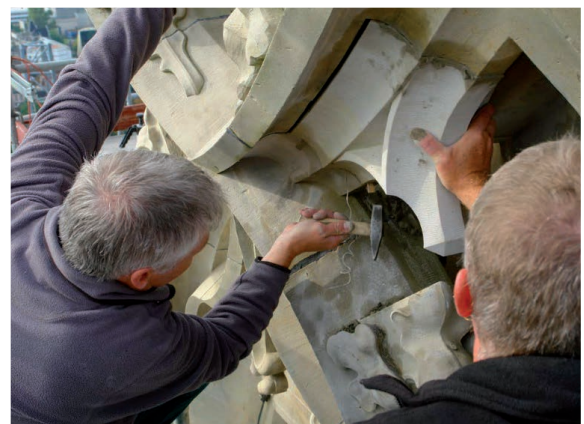
Ein neu hergestellter Stein wird anstelle eines kaputten Steins eingesetzt.
