Ergänzung 2 zu Posten 3**Der Buntsandstein ist nicht nur Pflasterstein ...**

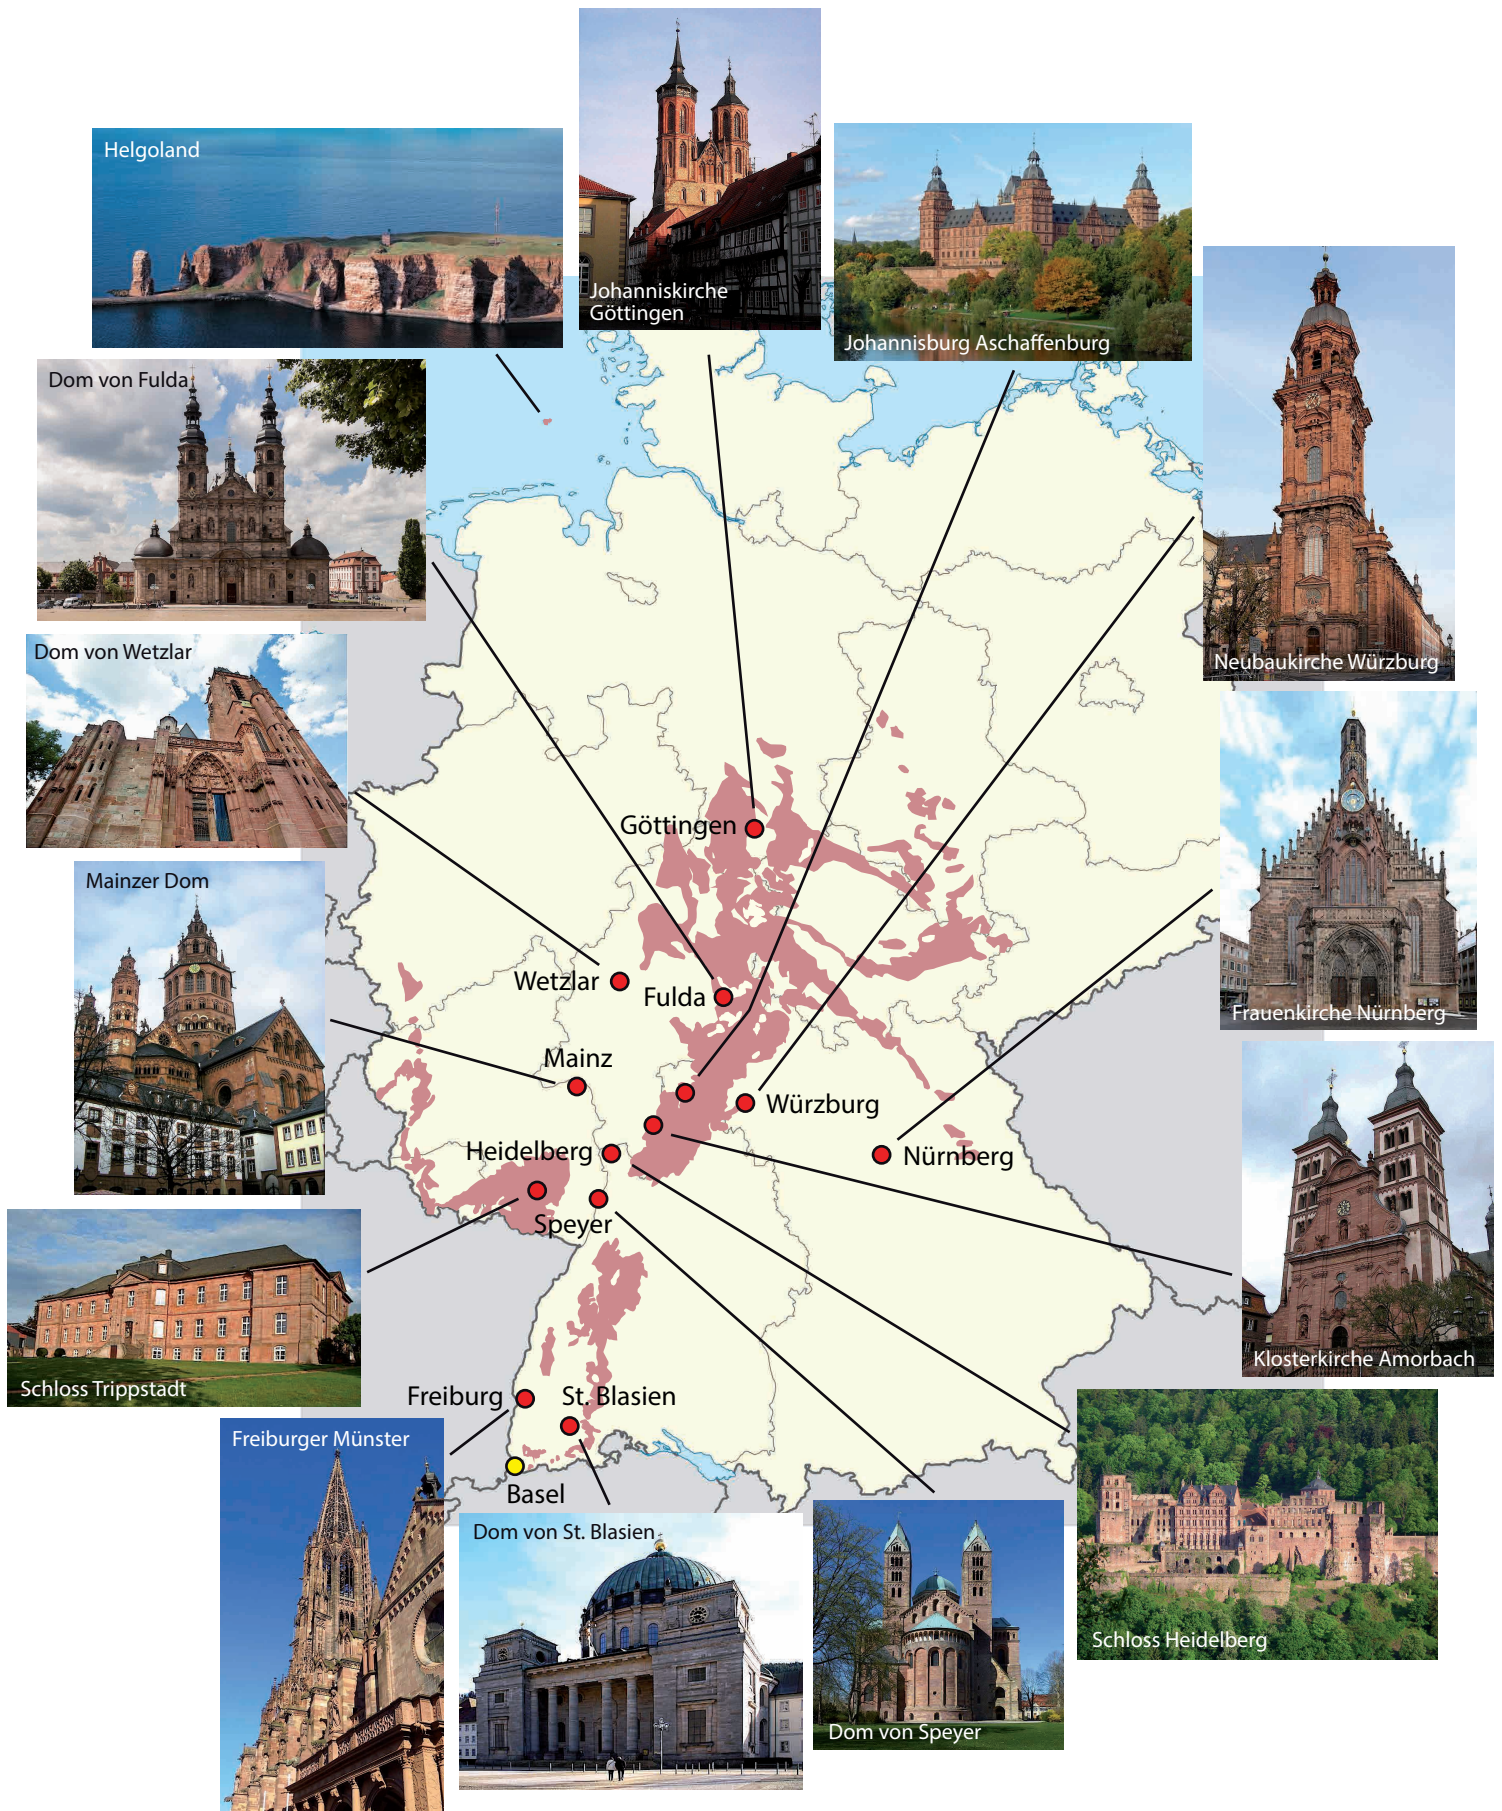
Abb. 3: Verbreitung des Buntsandsteins in Deutschland und einige Bauwerke aus Buntsandstein. In den rot eingefärbten Gebieten tritt Buntsandstein an die Erdoberfläche. Für Bauwerke ausserhalb dieser Gebiete musste der Buntsandstein teils über grosse Distanzen heran transportiert werden.

Abb. 3 zeigt die Verbreitung des Buntsandsteins in Deutschland, zusammen mit einigen prägenden Bauwerken aus diesem Gestein. Das nördlichste Vorkommen von Buntsandstein liegt auf der Nordseeinsel Helgoland. Es kann davon ausgegangen werden, dass Buntsandstein im Untergrund auch weit verbreitet zwischen den rot eingefärbten Gebieten in Abb. 3 vorhanden ist, er ist dort jedoch von jüngeren Gesteinsschichten überdeckt und deshalb nicht sichtbar. Teilweise ist er auch wegerodiert.
