Posten 13: Jesuitenkirche**Erkennen Sie das Gestein wieder?**

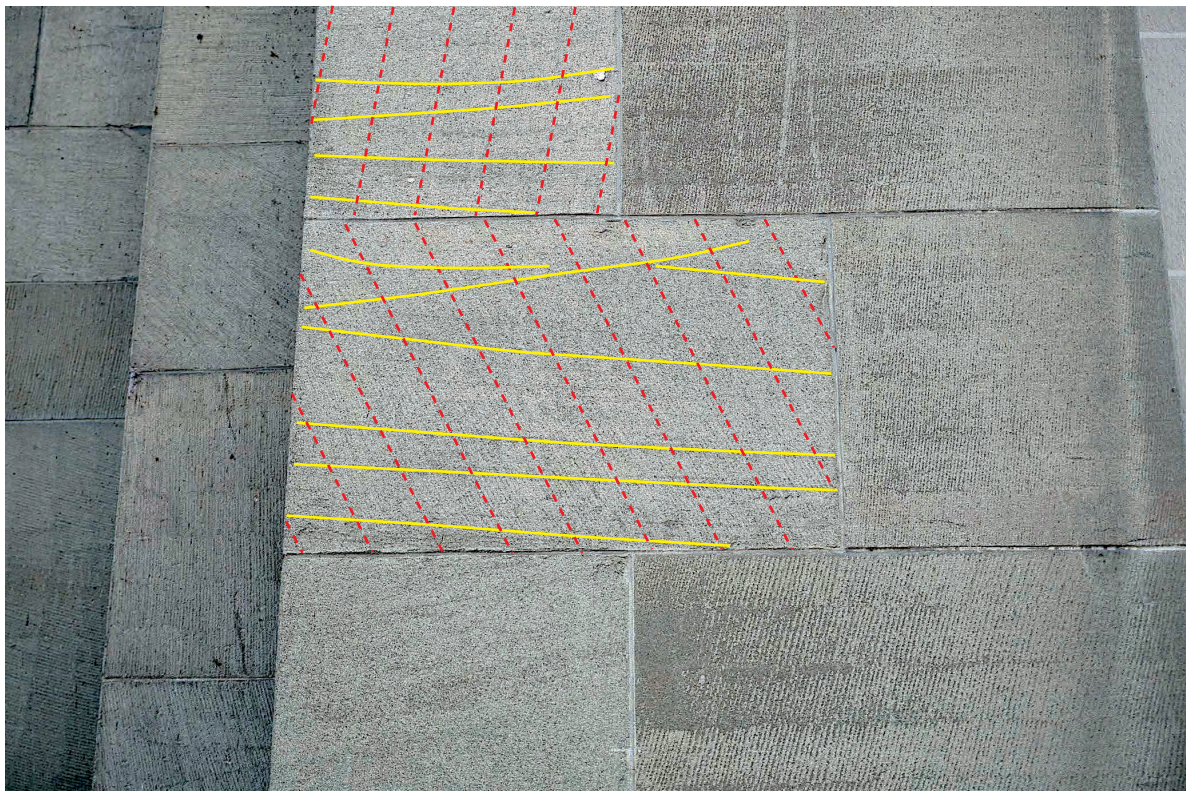
Abb. 3: Schichtung im Gestein (gelb) und oberflächliche Bearbeitungsspuren (Scharrierung, rot)

Da die Kirche in den 1950er-, den 1970er- und den 2010er-Jahren renoviert wurde, wirken zahlreiche Steine in den Pilastern wie neu. Etliche Steine wurden aufgrund ihres Zustandes entweder nur oberflächlich überarbeitet, also nachgehauen, oder ganz ersetzt, sodass die oberflächlichen Bearbeitungsspuren der Steinmetze noch gut zu sehen sind (Abb. 3). Es besteht dadurch die Gefahr, die Schichtung des Gesteins mit den Bearbeitungsspuren auf der Werksteinoberfläche zu verwechseln.
