## Ergänzung 2 zu Posten 10

**Der Buntsandstein ist nicht nur Pflasterstein**

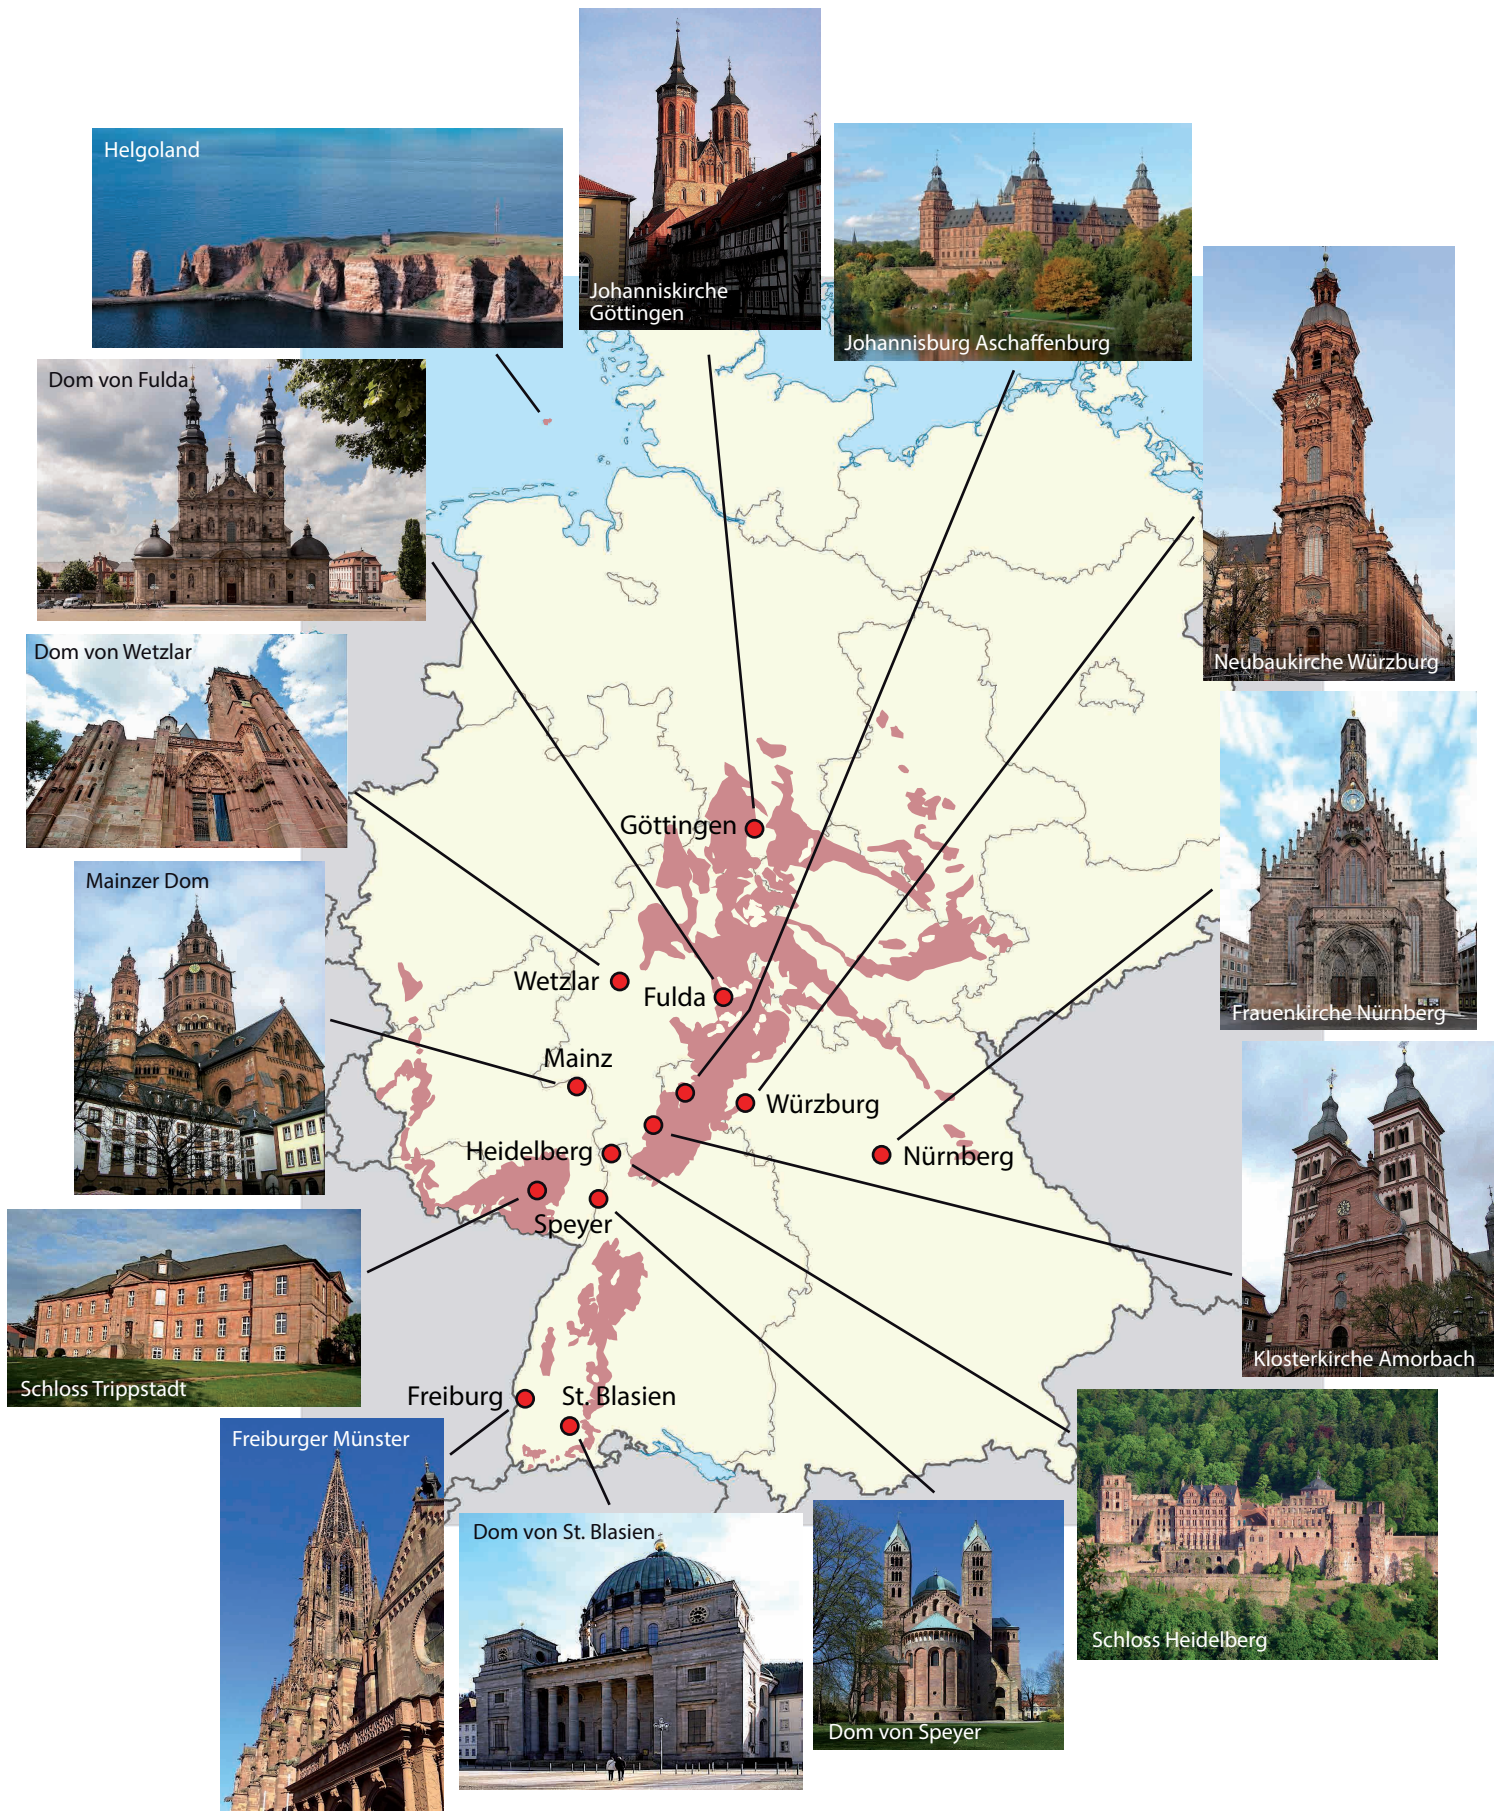
**Abb. 3:** Verbreitung des Buntsandsteins in Deutschland und einige Bauwerke aus Buntsandstein. In den rot eingefärbten Gebieten tritt Buntsandstein an die Erdoberfläche. Für Bauwerke ausserhalb dieser Gebiete musste der Buntsandstein teils über grosse Distanzen heran transportiert werden.

Abb. 3 zeigt die Verbreitung des Buntsandsteins in Deutschland, zusammen mit einigen prägenden Bauwerken aus diesem Gestein. Das nördlichste Vorkommen von Buntsandstein liegt auf der Nordseeinsel Helgoland. Es kann davon ausgegangen werden, dass Buntsandstein im Untergrund auch weit verbreitet zwischen den rot eingefärbten Gebieten in Abb. 3 vorhanden ist, er ist dort jedoch von jüngeren Gesteinsschichten überdeckt und deshalb nicht sichtbar. Teilweise ist er auch wegerodiert.
