## Ergänzung zu Posten 2

### Der Solothurner Kalkstein als Bau- und Brunnenstein

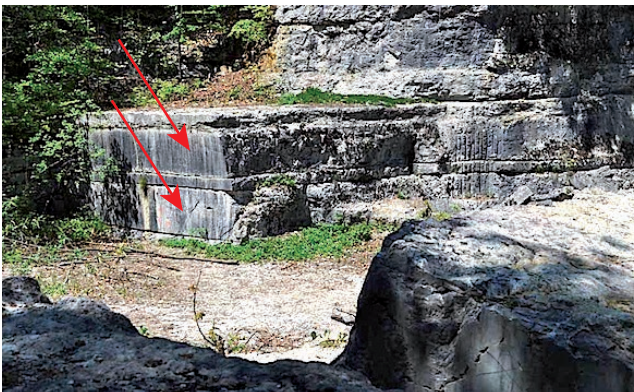
Dicke Schichten aus Kalkstein (Pfeile) in einem Steinbruch bei Solothurn, die ausschliesslich für die Herstellung von Brunnentrögen verwendet wurden.

Der Solothurner Kalkstein bildet mehrere massive, sehr stabile Schichten von über einem Meter Dicke, was den Abbau aussergewöhnlich grosser Steinblöcke ermöglichte. Diese grossen Blöcke waren besonders für die Herstellung grosser Brunnenbecken geeignet. In der Zeit von 1750 bis 1880 wurden unzählige solcher Brunnenbecken nach Bern, Basel und Zürich geliefert, eines gelangte sogar bis ins weit entfernte Rapperswil am oberen Zürichsee. Die Brunnenbecken waren oft aus einem einzigen Stein gehauen und wogen weit über zehn Tonnen. Für den Transport wurden Pferdefuhrwerke eingesetzt. Leider sind kaum historische Dokumente dazu überliefert. Von einem Brunnen, der 1861 nach Basel geliefert wurde, weiss man, dass 24 Pferde vorgespannt werden mussten, um das Fuhrwerk zu ziehen, und dass der Brunnen schliesslich nicht durch das Stadttor passte. Es musste ein Stück der Stadtmauer abgebrochen werden, um ihn in die Stadt zu bringen. In Bern sind etwa 30 Brunnen aus Solothurner Kalkstein bis heute erhalten. Besonders schöne Nerineen hat es auf den Rändern des Kreuzgass-, Simson-, Schützen- und Anna Seiler Brunnens in der Kram- und Marktgasse.

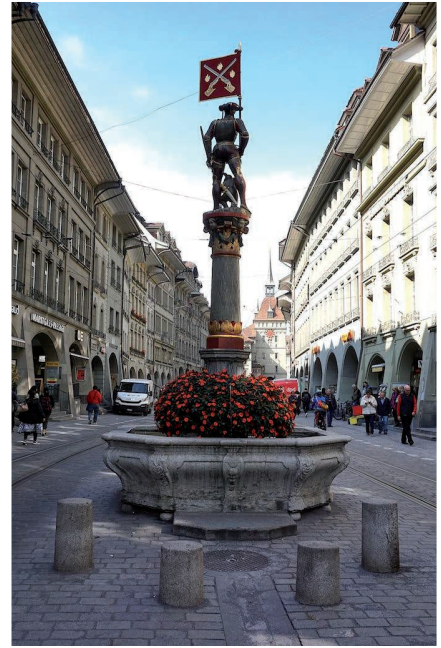
Schützenbrunnen in der Kramgasse aus Solothurner Kalkstein mit vielen schönen Nereien.

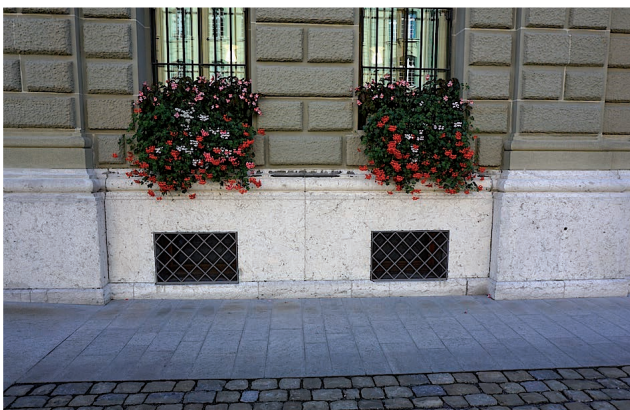
Sockel aus Solothurner Kalkstein unten und Fassade aus Berner Sandstein (siehe Posten 5) oben am Bundeshaus Ost.

Die Baufachleute wussten, dass sich der lokale Berner Sandstein nicht eignet für jene Bereiche von Mauern, die in der Nässe stehen, da er sich leicht mit Wasser vollsaugt. Aus diesem Grund wurden die untersten Steinreihen (Sockel) aus einem wasserresistenten Gestein gebaut. In Bern wurden dafür unter anderem Kalksteine aus dem Jura und aus den Alpen verwendet. Der helle Kalkstein sorgte zudem auch für einen optisch attraktiven Kontrast zu den dunklen Sandsteinfassaden. Diese Bauweise war im 19. Jahrhundert sehr in Mode. Der Innenraum des Parlamentsgebäudes wurde mit vielen verschiedenen polierten Gesteinen gestaltet, meist handelt es sich ebenfalls um Kalksteine.
